현 의치 분석: 이해의 '열쇠'

현 의치 해석: 환자의 주소는?

현 의치 분석: 이해의 ‘열쇠’

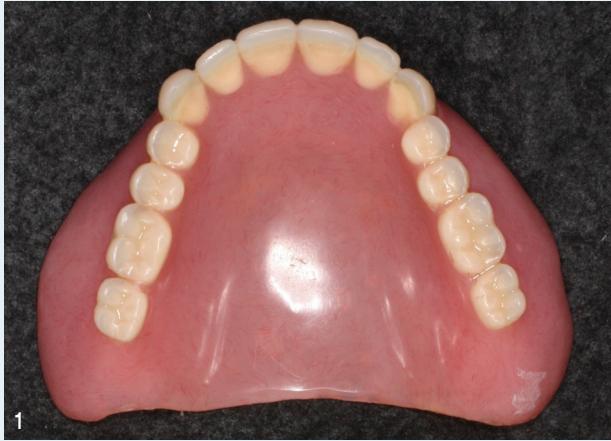
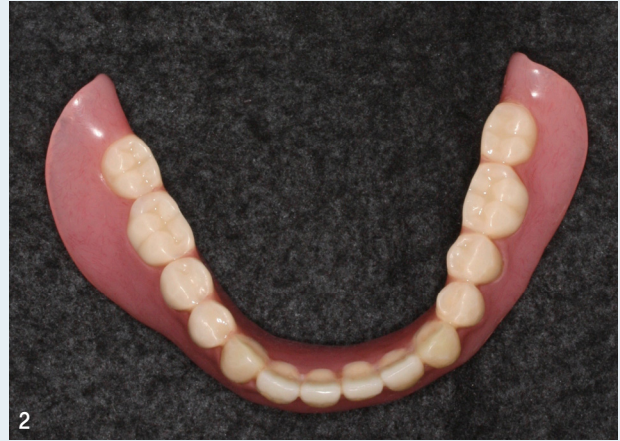
그림 1, 2. 현 의치, 교합면.

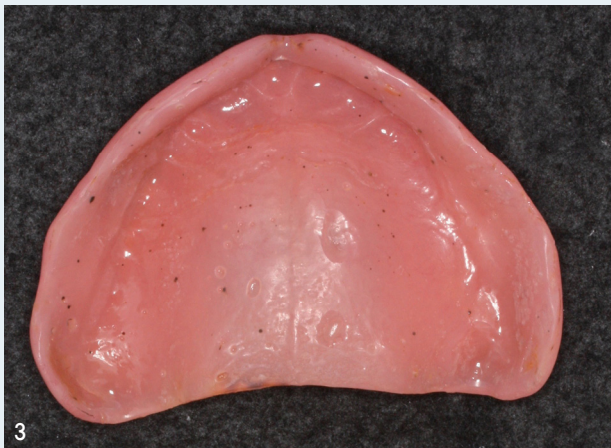
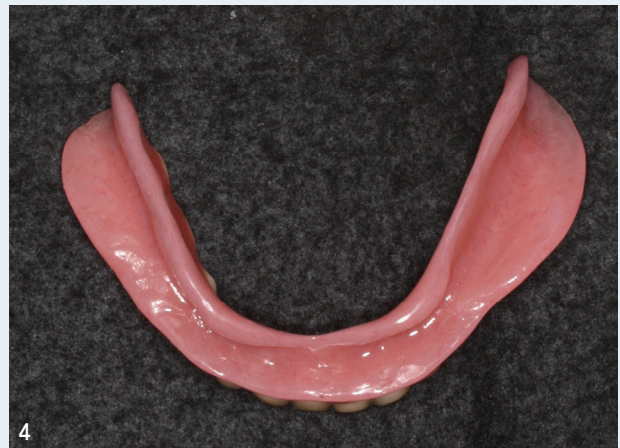
그림 3, 4. 현 의치, 점막면.

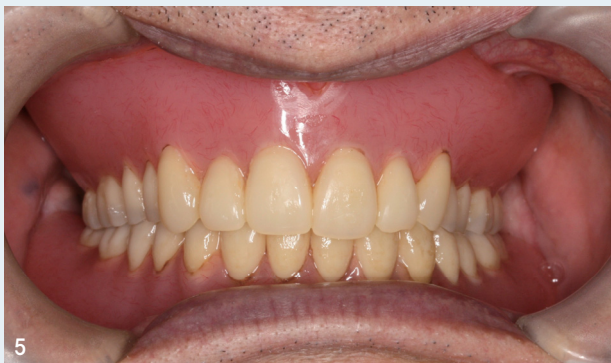
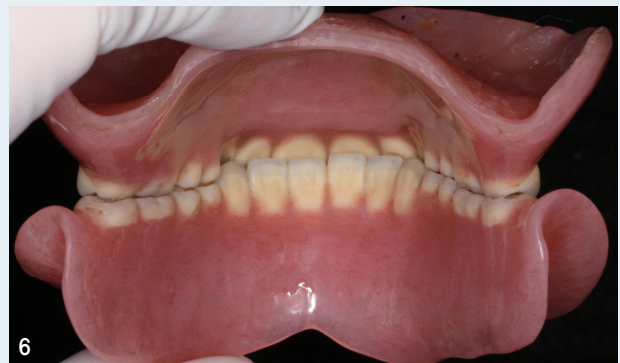
그림 5, 6. 현 의치, 장착 시의 정면 및 교합 상태에서의 설측면.

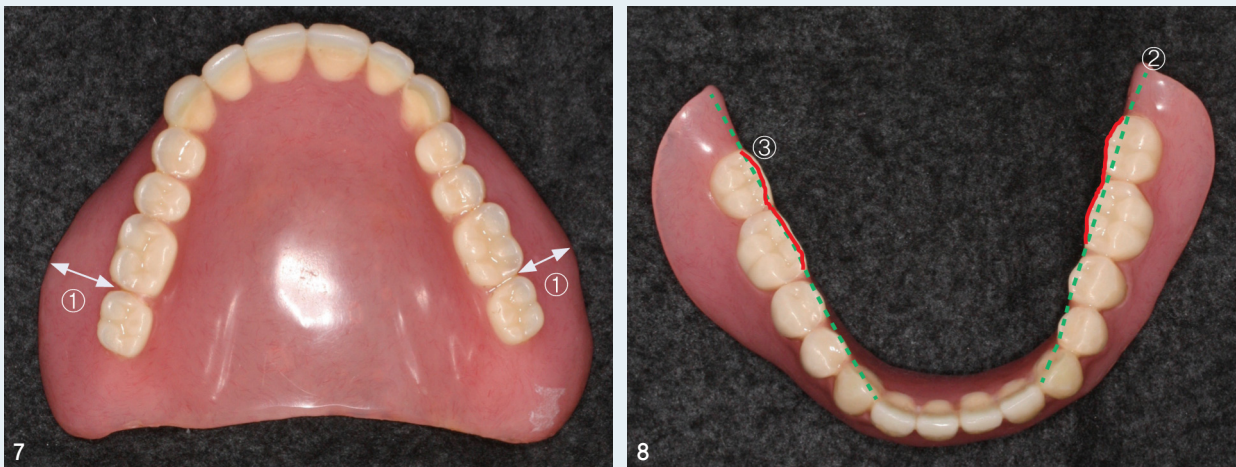
그림 7, 8. 현 의치의 교합면에서 얻을 수 있는 정보.

먼저 상악 의치를 보면 구치부 인공치 외측의 의치상이 상당히 폭넓게 보인다. #13, 23의 전치부 치열궁과의 연속성을 생각하면 소구치부 라인은 안쪽으로 들어가 있다. 바꾸어 말하면, 구치부 인공치가 매우 안쪽에 있는 것을 알 수 있다(그림 7①). 이어서 하악 의치에서는 인공치 배열 위치의 설측 한계로서 자주 소개되는 파운드라인(pound line, 견치 근심 우각과 후구치삼각용기 내측연)보다 더 안쪽에 인공치가 배열된 것처럼 보인다(그림 8②). 그리고 제1, 2대구치부의 설측면을 자세히 보면 인공치의 형태가 평평한데, 이 부분의 설측면을 치과의사가 어떠한 목적 때문에 절삭한 것으로 추정된다(그림 8③).

- ① 상악 구치의 배열 위치가 안쪽에 가까이 있음
- ② 하악 인공치의 배열 위치가 파운드라인보다 더 안쪽에 있음(점선)
- ③ 하악 대구치 설측이 절삭되어 있음(빨간 선)

모은 정보를 해석해 보자. 우선 파운드라인이나 상악 인공치의 배열 위치, 협측 회랑의 크기로 미루어 볼 때 구치부 인공치가 너무 설측에 가까이 배열되어 있는 것은 분명하다. 인공치를 설측에 너무 가깝게 한 결과로 환자가 혀 공간(tongue space)이 좁다고 호소한 것 아닐까? 그리고 그 호소에 대응하기 위해 구치부 설측을 절삭한 결과, 혀 깨물기가 더 많이 발생했을 가능성을 생각할 수 있다. 그 후 혀 깨물기가 자주 발생한 부위였다고 여겨지는 좌측 소구치의 설측교두를 절삭한 것일지도 모른다.

새 의치에서는 먼저 혀 공간을 고려하고, 생리학적인 요건을 더욱 중시하여 인공치의 배열 위치를 결정해야 한다. 현 의치보다 바깥쪽에 배열하면서 적절한 오버젯을 부여할 필요가 있다. 또한 하악 의치의 상연이 짧은 것으로 볼 때 의치의 지지 영역은 약간 부족하기 쉽다. 따라서 섬세한 인상 조작으로 지지 영역 확보에 힘써야 한다. 현 의치는 후구치삼각용기(retromolar pad)를 피개할 수 없었을 것이라고 생각되지만, 유지력을 향상시키기 위해서는 이것을 피개하는 것이 좋다.

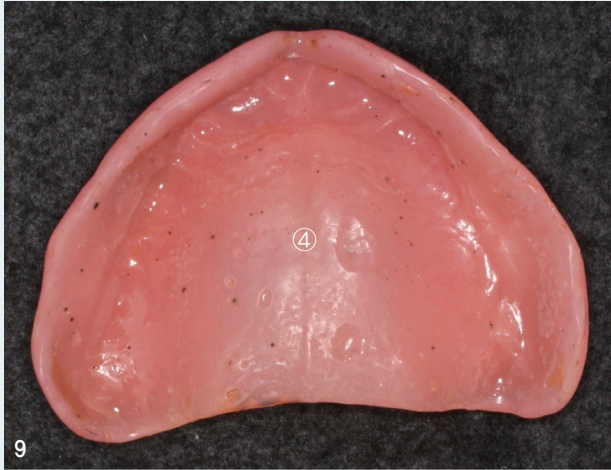
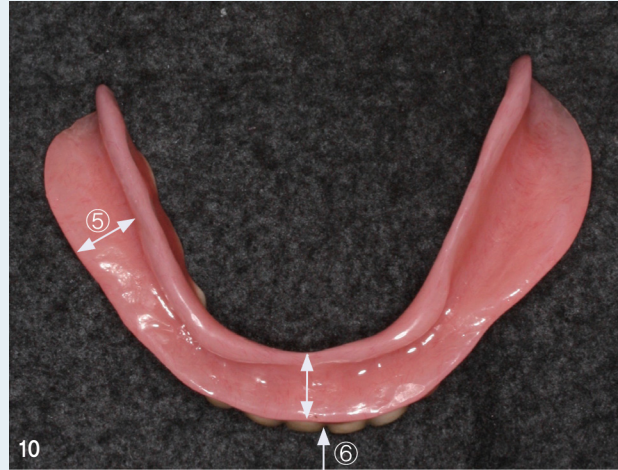
그림 9, 10. 현 의치, 점막면에서 얻을 수 있는 정보.

이어서 점막면을 살펴보자. 상악 의치에는 작은 기포가 많고 검은 얼룩이 많이 보인다. 또한 의치상의 색조 차이를 보면 상온 중합레진 재료에 의한 직접 이장(relining)이 이루어진 것 같다(그림 9④). 하악 의치에서는 의치상 면적이 작으며 특히 우측이나 전치부에서는 매우 폭이 좁다(그림 10⑤). 그리고 설소대나 치열궁으로부터 생각할 수 있는 해부학적 정중과 하악 전치부 정중이 약간 어긋난 것도 알 수 있다(그림 10⑥).

- ④ 이장이 이루어져 있음
- ⑤ 의치상의 폭이 좁음
- ⑥ 설소대의 위치와 인공치의 정중이 어긋나 있음

그 밖에도, 의치 제작 후 6개월밖에 지나지 않았는데도 상악의 이장을 했다는 것은 이해할 수 없다. 어디까지나 추측이지만, 이장재에 기포가 많이 섞인 점 등을 보면 술자의 수기 레벨은 높지 않다고 할 수 있다. 즉, 인상채득 실수로 의치 장착 시에 충분히 유지가 되지 않아 당일에 직접 이장을 실시했을 가능성이 있을 것이다.

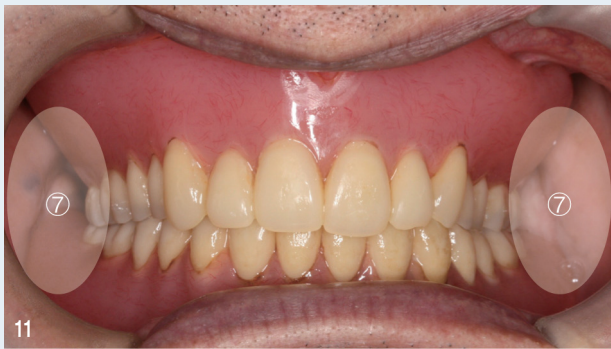
정면에서 보면 앵글와이더(angle wider)를 낀 상태인데, 협점막과 의치 상연의 위치로 보아 협측 회랑(buccal corridor: 미소 지을 때 입가와 구치 사이에 생기는 공간, 너무 크면 이 부위가 어둡고 그림자가 쳐 심미적으로 좋지 않음)이 큰 것으로 추측된다(그림 11⑦). 설측면에서 보면 특히 우측 구치부는 오버젯이 매우 적고, 좌측 소구치와 제2대구치에서는 설측교두의 교합을 잃어버린 것처럼 보인다(그림 12⑧, ⑨).

- ⑦ 협측 회랑이 큼

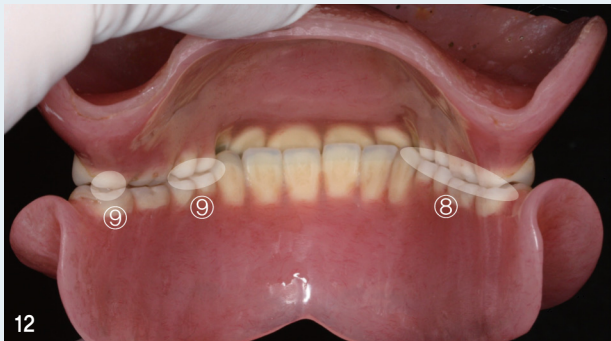
그림 11, 12. 현 의치, 정면 및 교합 상태의 설측면에서 얻을 수 있는 정보.

- ⑧ 구치부 오버젯이 적음
- ⑨ 상악 설측교두가 교합되어 있지 않음

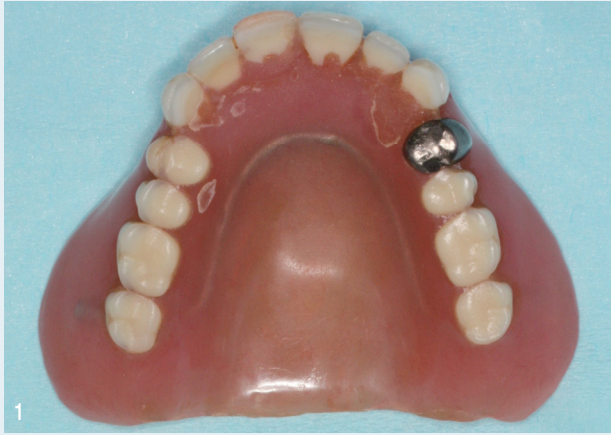
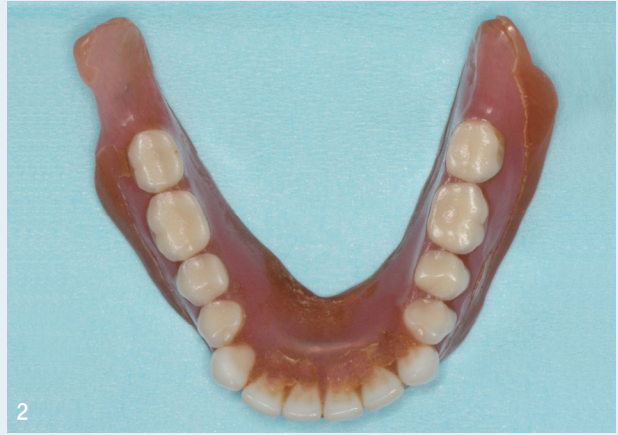
그림 1, 2. 현 의치, 상·하악 교합면.

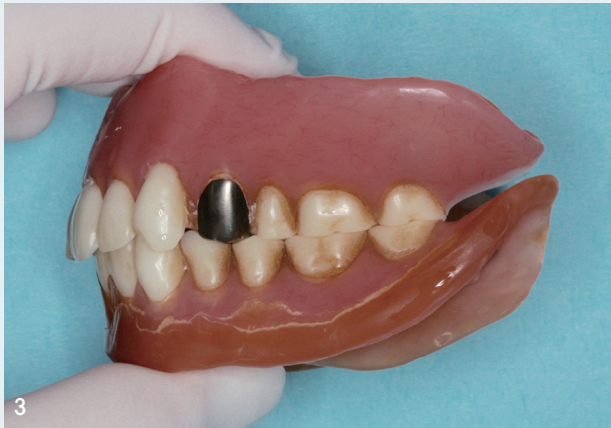
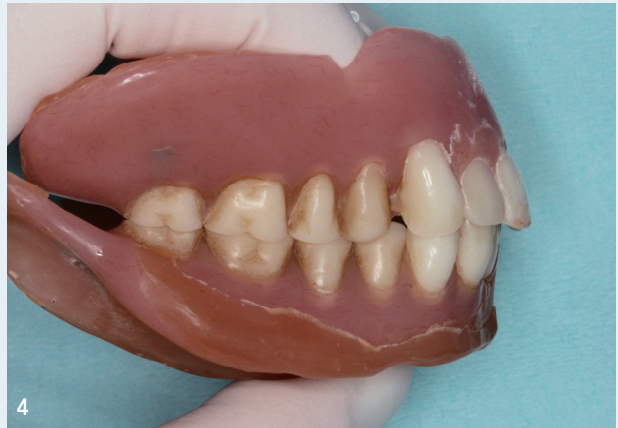
그림 3, 4. 현 의치, 좌·우 측면.

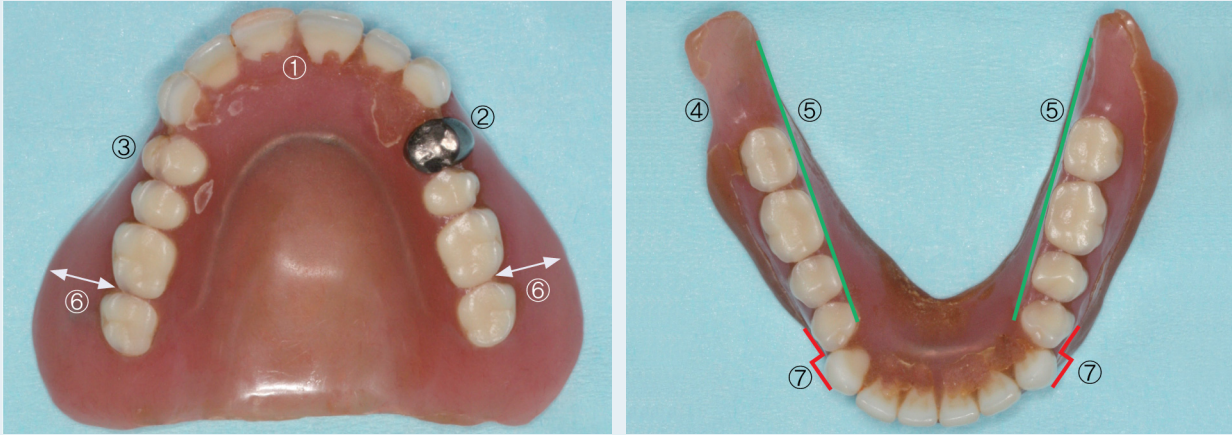
그림 5. 현 의치, 상·하악 교합면에서 알 수 있는 정보.

먼저 상악 의치의 전치부 인공치를 보면 좌·우 양측 중절치, 좌측 측절치, 우측 견치에서 설측면의 오목한 절삭과 의치상용 재료의 황변이 나타나 인공치 탈락의 수리를 한 것이 아닐까 추측된다(그림 5①).

이어서 눈에 띄는 것은 상악 좌측 제1소구치부의 금속관이다. 왜 굳이 금속관을 장착한 것일까(그림 5②)? 게다가 잘 보지 않으면 눈에 띄지 않지만 상악 우측 제1소구치는 이중배열되어 있다(그림 5③).

하악 우측 후구치삼각용기부는 피개되어 있지만 이장재 때문에 형태가 좋지 않다(그림 5④).

다음으로 인공치의 배열 위치를 살펴보자. 하악 구치와 후구치삼각용기의 위치관계를 보면 꽤 설측 가까이 배열되어 있고, 그에 따라 상악 구치도 아마 원래 있던 자연치의 위치보다 매우 설측 가까이 위치하는 것처럼 보인다(그림 5⑤, ⑥). 또한 하악 전치와 소구치부에 불연속성이 나타나며, 전치가 순측으로 튀어나와 있는 것처럼 보인다(그림 5⑦).

그 소견으로서 우선 의치의 사용 기간이 길며 인공치에 뚜렷한 교모가 생겨 있다(그림 6⑨). 그 결과, 전치가 지나치게 접촉함으로써 의치가 전복, 탈락되기 쉬워 상악 전치부 인공치의 이탈이 자주 발생한 것으로 생각된다(그림 5①).

- ① 상악 전치부 인공치의 수리 흔적
- ② 금속관의 장착
- ③ 소구치부의 이중배열
- ④ 후구치삼각용기부의 의치 변연 형태 불량
- ⑤ 구치부 인공치의 배열 위치가 설측 가까이 있음
- ⑥ 의치 상연과 인공치의 위치관계
- ⑦ 전치·구치부 치열공의 불연속

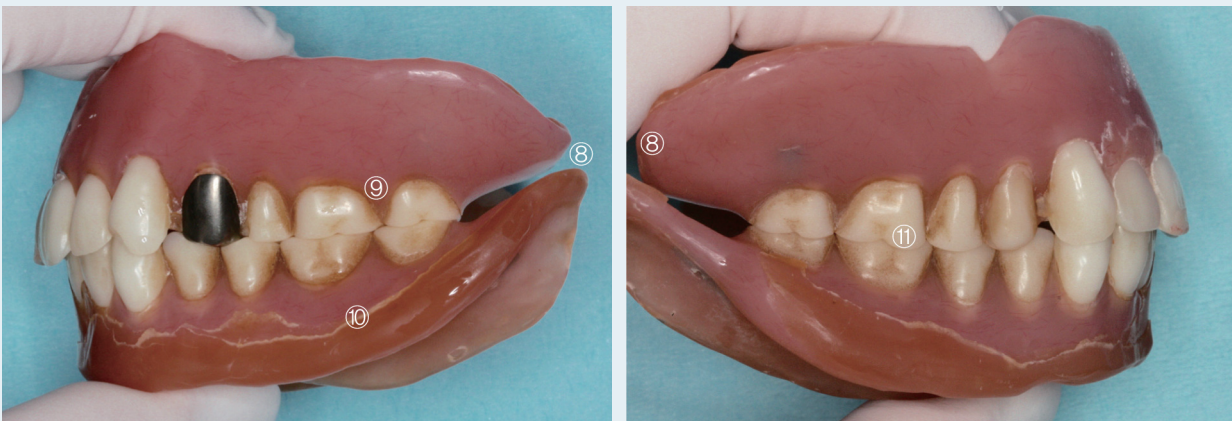
그림 6. 현 의치, 좌·우 측면에서 알 수 있는 정보.

의치를 교합시킨 상태의 사진을 보면 하악 의치의 후연이 상악보다 뒤쪽에 있는 것을 알 수 있다. 특히 우측에서 뚜렷하다(그림 6⑧). 교합면 사진에서도 충분히 알 수 있지만 구치부의 인공치가 꽤 교모되어 있으며 상·하악 모두 협측교두가 완전히 평평해졌다(그림 6⑨).

하악 의치는 원래의 상연을 크게 넘어 이장이 이루어져 있으며 재료의 열화와 변연부의 박리가 나타난다(그림 6⑩). 상·하악 구치부 협측에는 다갈색의 착색이 많이 나타난다(그림 6⑪).

본 증례 환자의 주소에 대해 그 원인을 살펴보자. 환자는 식사 중 상악 의치가 빠지는 것이 신경이 쓰여 내원했는데, 이것은 의치의 적합 불량 외에 전치부의 과도한 교합 접촉이 원인이 되어 일어났을 가능성이 크다.

- ⑧ 상·하악 의치 후연의 위치관계
- ⑨ 구치부 인공치의 교모
- ⑩ 하악 의치를 이장한 흔적
- ⑪ 인공치 주위의 착색
