제 6 장

대구치 부위의 자가치아이식

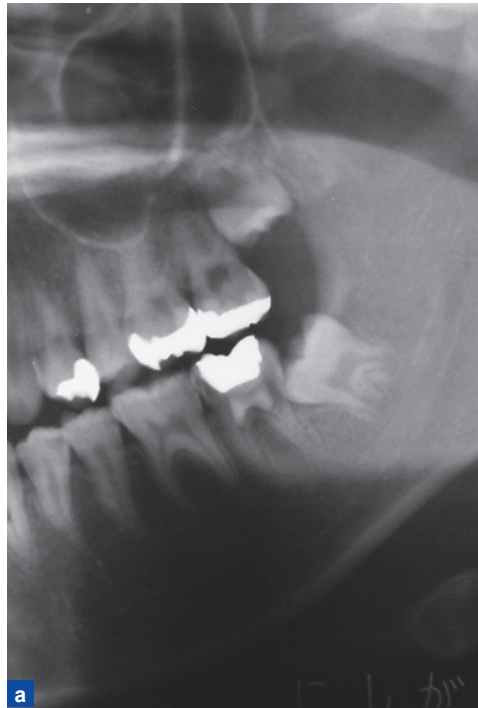
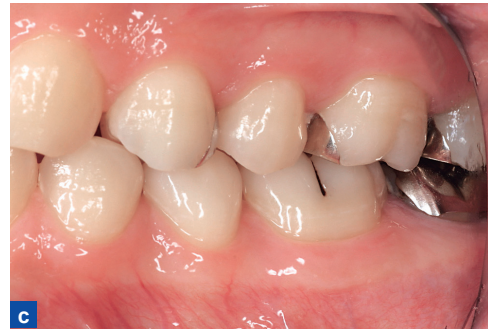
그림 1a~c. 술전. 17세 여성. 우식치료를 위해 내원. 파노라마 방사선사진과 교익 방사선사진에서 #37에 치근 외흡수가 생긴 것을 발견. 보존이 어렵기 때문에 사랑니 #38의 이식이 적응증이라고 생각하였다.

증례 1(그림 1)은 17세 여성의 치근흡수 된 제2대구치를 인접 때복 사랑니로 치환한 증례이다. 공여치아의 치근발육 단계는 stage 4 전반(제3장 그림 27 참조)이지만, 다근치이고 치근 사이가 벌어져 있기 때문에 이 이상 치근이 발육하면 이식치아의 발치가 어려워질 것이라고 생각한다(그림 1a, d). 이식치료는 성공리에 시행되었지만, 치근의 발육은 충분히 일어나지 않았다(부분발육)(그림 1h~l). 원인으로서는 발치할 때 Hertwig's 상피초의 손상을 생각할 수 있다. 그렇다고 하지만 EPT는 이식 후 6개월에 양성이고(그림 1f), 12년 후에도 아무런 임상적 문제는 생기지 않았다(그림 1l~o).

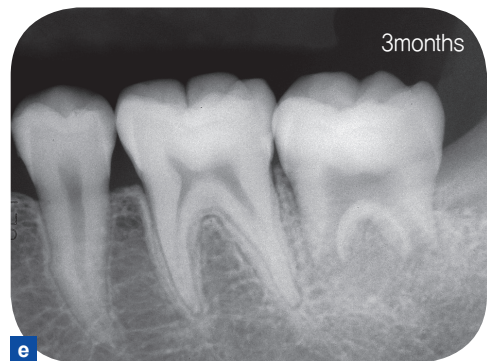
그림 1e. 3개월 후. 염증성 흡수 등의 문제는 보이지 않는다.

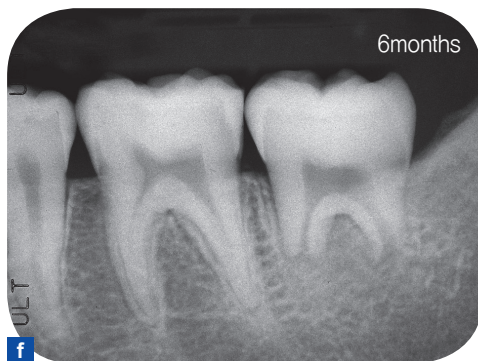
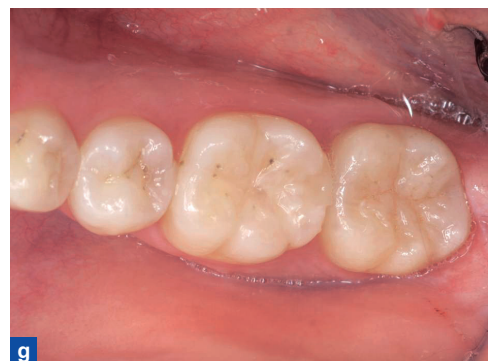
그림 1f, g. 6개월 후. EPT(+)이고 치수치유에 문제는 없다.

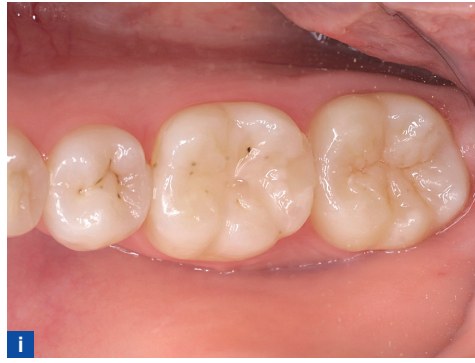
그림 1h, i. 1년 후. 치수강 폐색이 점점 일어난다.

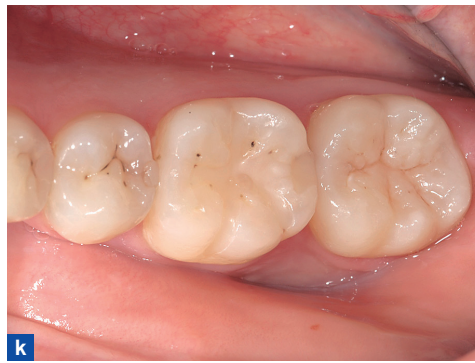
그림 1j, k. 3년 후. 치근의 발육은 부분적이지만, 그 밖에 다른 문제는 보이지 않는다.

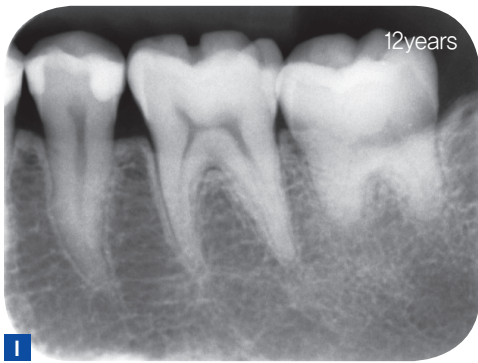
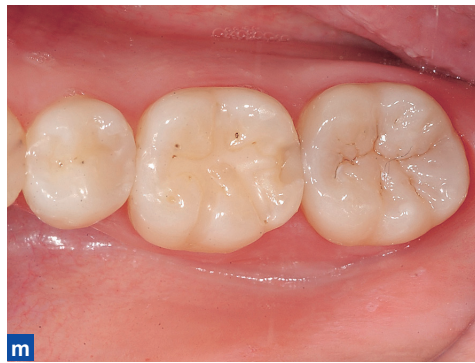
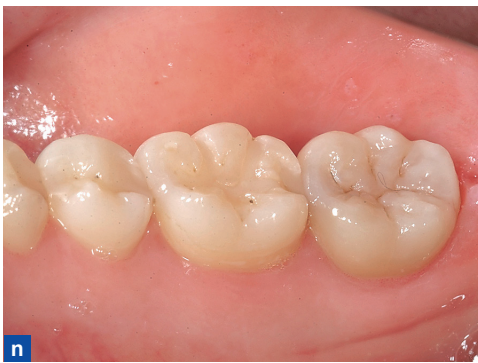
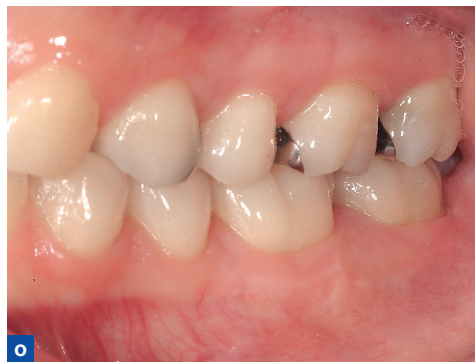
그림 1l~o. 12년 후. EPT(+). 문제는 보이지 않는다.

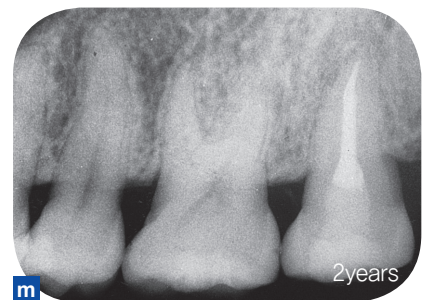
그림 2m. 이식 후 2년의 방사선사진.

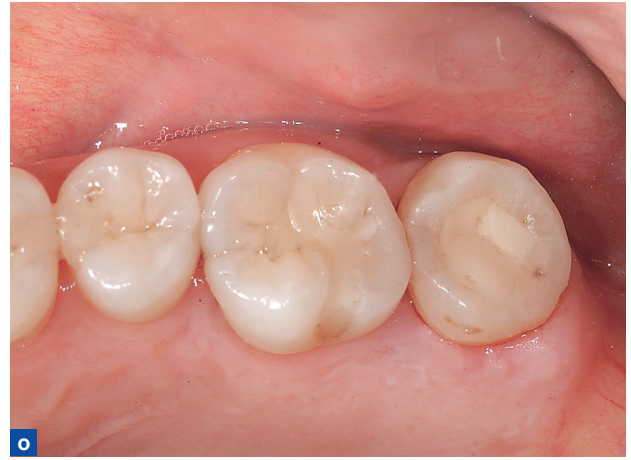
그림 2n, o. 이식 후 15년의 방사선사진과 구강 내 사진.

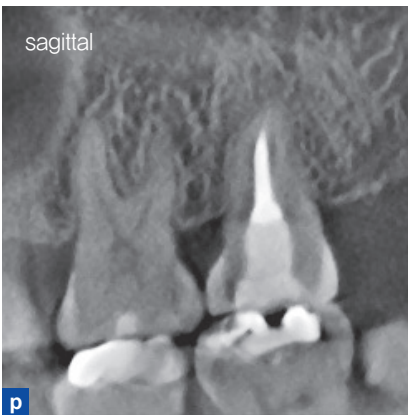
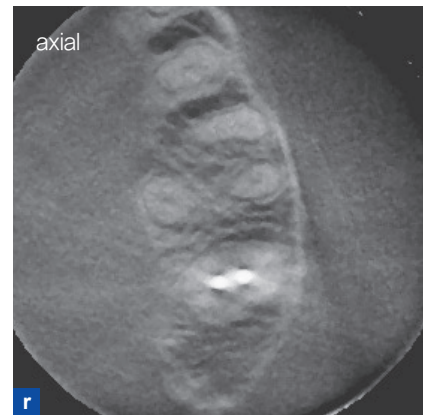
그림 2p~r. 이식 후 15년의 CBCT상. 치근흡수 등의 문제는 보이지 않는다.

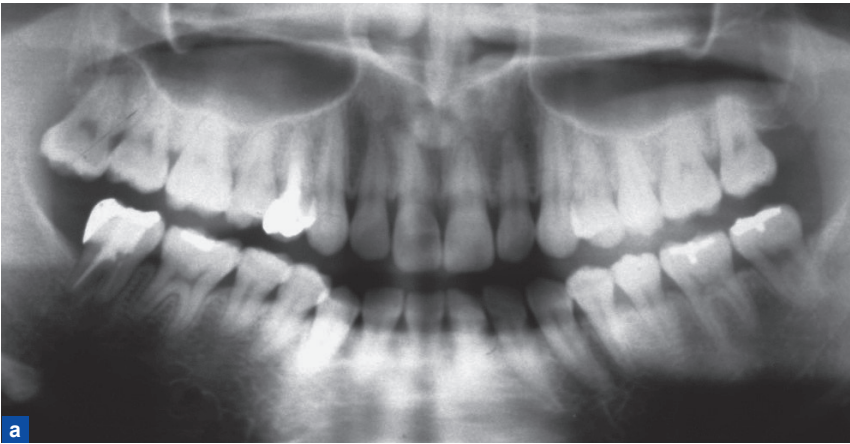
그림 3a. 술전의 파노라마 방사선사진. 27세 여성, 주소는 #47 부위의 통증이다.

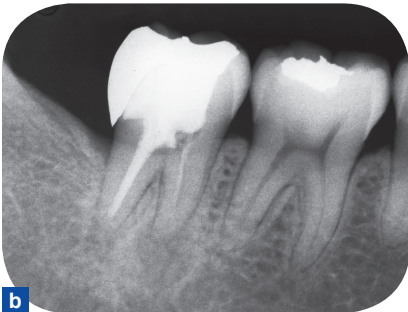
그림 3b. 술전의 방사선사진. #47 근심 치근의 근관치료가 미비하다.

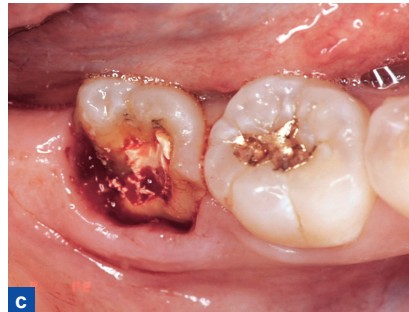
그림 3c. 통증의 실제 원인은 치관-치근 파절이었다. 파절이 깊은 부위까지 미치고 있었으므로 보존은 어렵다고 생각하였다.

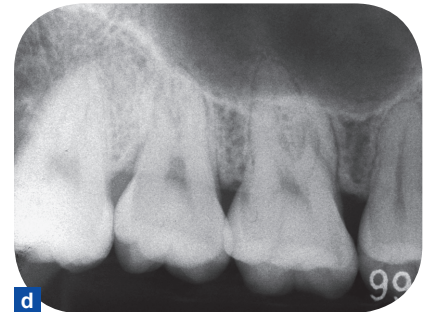
그림 3d. 상악 사랑니(공여치아)의 방사선사진. 교합에 참가하지 않고 치근의 형태도 좋기 때문에 이식의 적절한 공여치아라고 판단되었다.

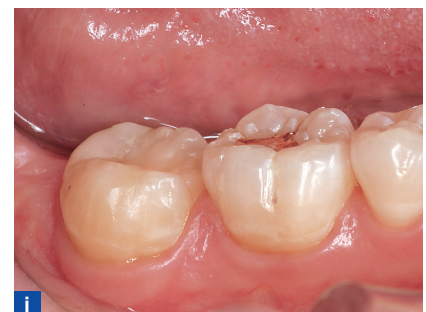
그림 3i, j. 6년 7개월 후. 기능적·심미적으로 문제는 보이지 않는다.

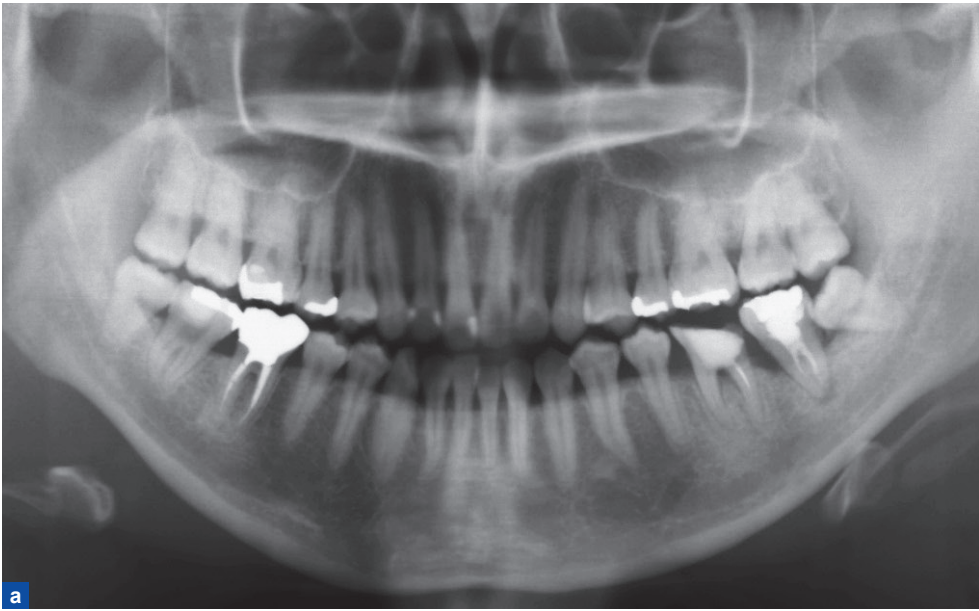
그림 4a~e. 술전. 32세 여성. #36, 37이 중증 우식과 중등도 치주염에 이환되었다. 해당 치아가 결코 보존 불가능하지는 않지만, 환자는 적절한 형태의 공여치아를 가지고 있으므로 이식의 적응증이라고 생각하였다.

증례 4(그림 4)는 하악 좌측 대구치의 우식치료를 주소로 내원한 32세 여성이다. #36, 37은 부적절한 근관치료나 진행된 치주염에 이환되어 있지만, 결코 보존 불가능한 것은 아니다(그림 4a~e). 만약 공여치아가 없다면 근관치료와 치주외과를 포함한 치주치료를 통해 치아를 보존할 가능성이 있을 수도 있다. 그러나 환자에게는 적절한 형태의 공여치아(사랑니)가 보존되어 있기 때문에 이식치료가 선택되었다. 이 환자에게는 4개의 사랑니가 보존되어 있었는데, 오른쪽의 사랑니는 상하의 교합관계가 얻어져 있으므로 공여치아가 되기는 어렵다고 생각하였다(그림 4a~c). 또한 왼쪽 사랑니도 치근이 분리되어 크게 벌어진 형태라면 이식을 단념했을 수도 있다. 이식치료에서는 여러 가지 행운이 겹치지 않으면 적응증이 될 수 없다는 것을 실감한다.
