I급 부정교합의 치료

I. 결찰 브라켓을 이용한 발치치료

[증례 1] 상·하악 제1소구치 발치를 통한 총생과 돌출의 치료

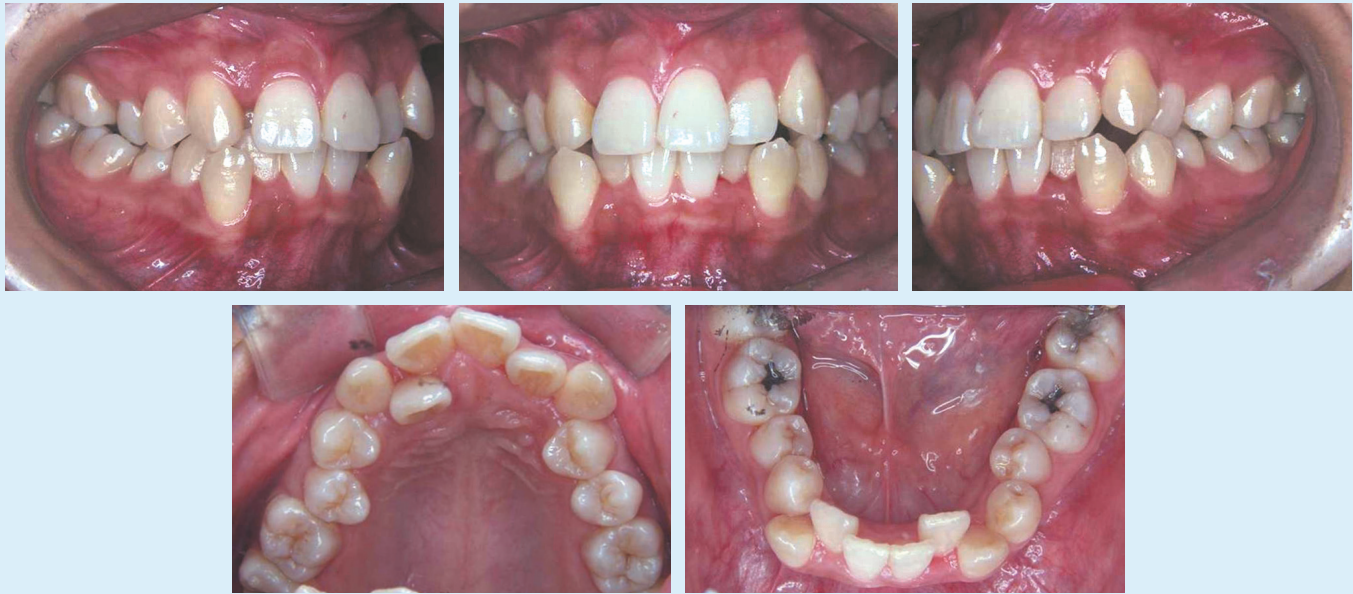
그림 8-2. 초진 시 구내 사진.

- 구치 관계는 좌·우측 모두 Ⅲ급 관계이다.
- 상·하악 전치부의 심한 총생을 보인다(상악에서 13.3mm, 하악에서 13.7mm의 공간부족).
- 정중선은 하악을 기준으로 상악이 우측으로 2.2mm 편위되었다.

구내 소견에서는 좌·우측 모두 Ⅲ급 구치 관계이며, 상·하악 전치부는 심한 총생을 보였다. 상·하악의 공간분석 결과 상악에서 13.3mm, 하악에서 13.7mm의 공간부족을 보였다. 정중선은 불일치하였다.

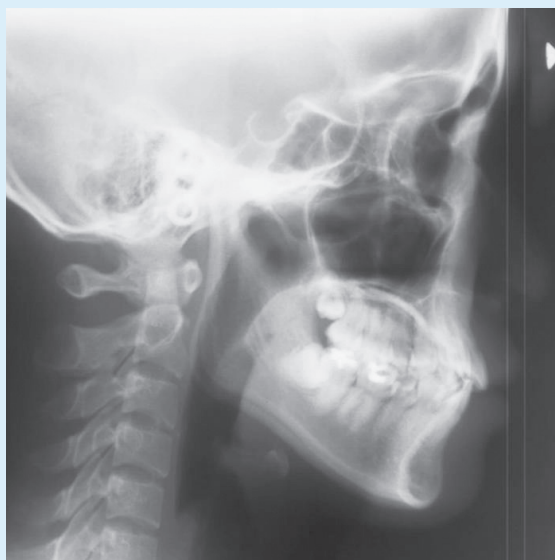
그림 8-3. 초진 시 측모 두부계측 방사선사진과 계측치.

- 골격관계는 양호하며 치아, 치조성 돌출을 보인다.
- Nasolabial angle이 작다.

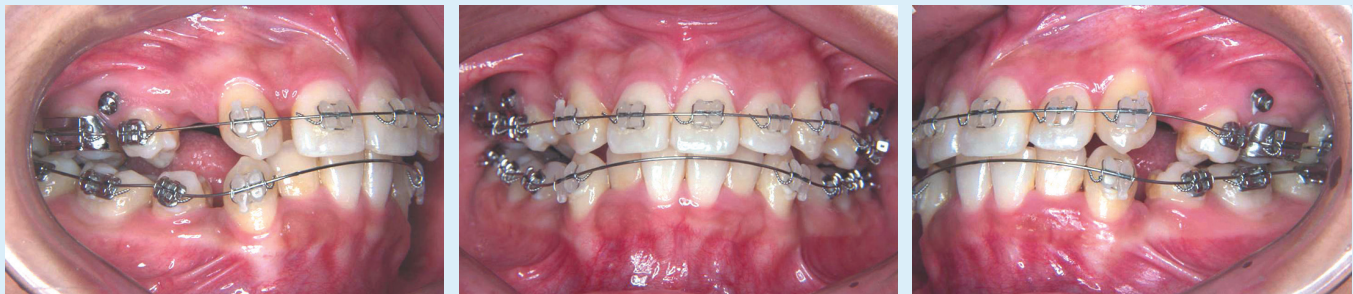
그림 8-5. 치료 4개월 후 구내 사진.

치료 4개월로 제1소구치를 발치한 후 상악에는 제2소구치와 제1대구치 사이에 교정용 미니임플란트를 식립하고 Nance lingual arch를 장착하였다. 그러나 이와 같이 교정용 미니임플란트와 Nance lingual arch를 동시에 사용하는 경우는 거의 없다. 구개측으로 전위된 상악 우측 측절치를 제외하고 브라켓을 부착한 후 .014 NiTi 와이어로 레벨링을 시작하였다. 레벨링이 진행됨에 따라 .014 elgiloy 와이어를 삽입하였다. 하악에는 전치부의 총생이 심하여 removable canine retractor를 3개월 정도 사용한 후 하악 전치부를 제외하고 브라켓을 부착하여 .016 NiTi 와이어를 삽입하였다. 하악 전치부에 브라켓을 부착하지 않은 것은 견치의 치축을 바로잡으면서 동반될 수 있는 하악 전치부의 바람직하지 않은 순측이동을 방지하기 위해서이다(그림 8-5).

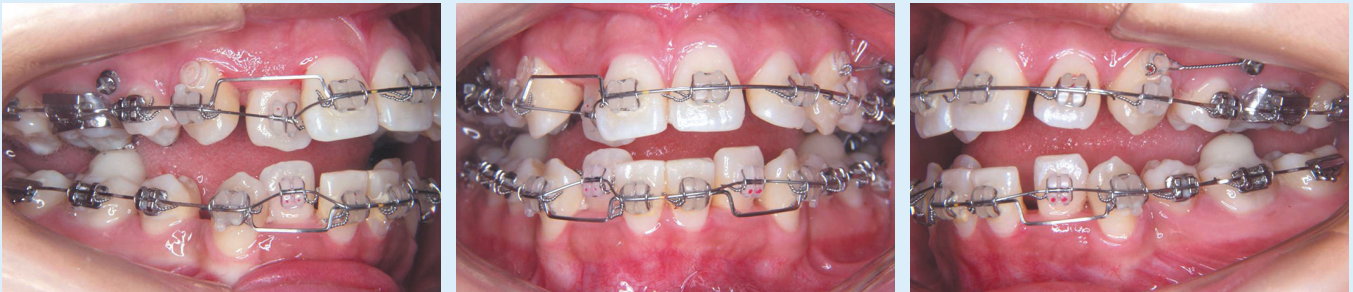
그림 8-7. 치료 12개월 후 구내 사진.

치료 12개월 후 견치의 원심이동 결과로 상·하악 측절치의 배열을 위한 충분한 공간이 확보되었으므로 상·하악 모두에서 측절치의 배열을 위하여 .016×.018 elgiloy 와이어를 삽입하고 .014 NiTi 와이어를 overlay하였다(심한 위치이상의 치아를 레벨링할 때 인접치의 이동을 방지하기 위한 twin 와이어 technique이다). 측절치의 순측이동 시 대합치와의 간섭을 방지하기 위하여 하악 양측 제1대구치에 resin을 build-up하여 bite raising하였다. Bite raising은 교합간섭을 피할 수 있는 최소량을 해야 하는데 본 증례에서는 다소 많은 양의 bite raising이 이루어진 것을 볼 수 있다(그림 8-7).

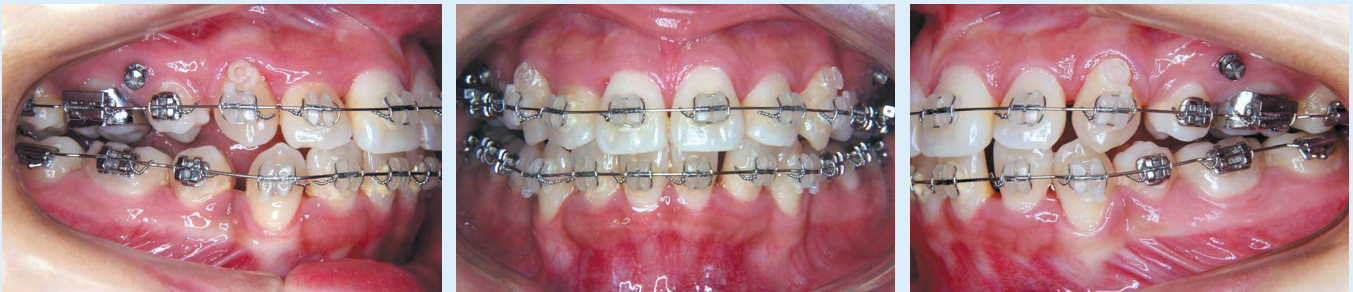
그림 8-8. 치료 16개월 후 구내 사진.

치료 16개월 후에 측절치의 배열이 이루어졌으나 구치부 교합이 열려 교차고무를 사용하여 교합 개선을 하였다. 좌·우측 모두에서 상·하악 제2소구치와 제1대구치 사이에 사각형고무(직경 1/4", 힘 3.5oz)를 사용하였다. 와이어는 상·하악 모두 .016 elgiloy이다(그림 8-8).

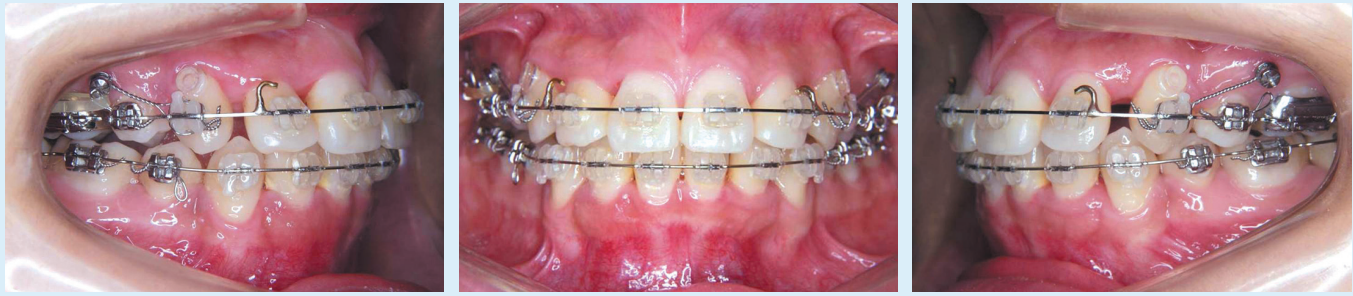
그림 8-9. 치료 21개월 후 구내 사진.

치료 21개월 후에 구치부의 교합이 안정되었다. 상악에는 .016×.022 SS 와이어를 삽입하였고, 견인된 견치의 유지를 위하여 교정용 미니임플란트와 결찰하였다. 하악에는 .016 elgiloy 와이어를 삽입한 후 최후방 구치의 원심에서 구부려주어 하악 전치부가 전방으로 나가지 않도록 하였다(그림 8-9).

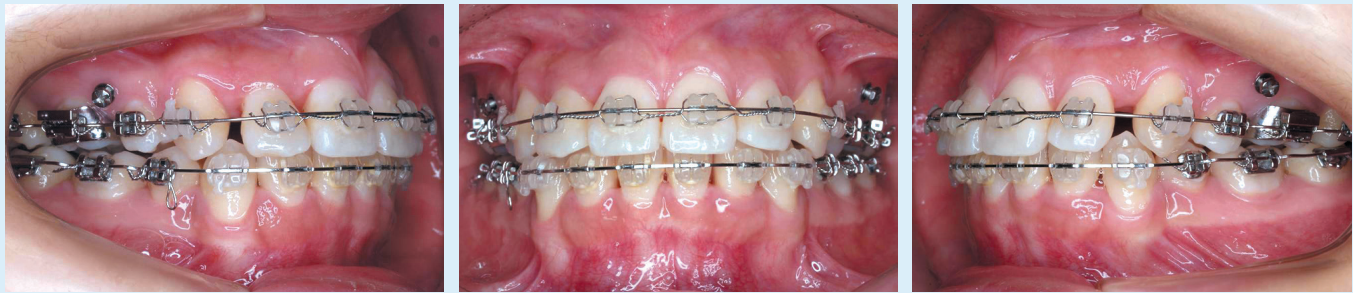
그림 8-10. 치료 24개월 후 구내 사진.

치료 24개월로 상악 전치에 비하여 하악 전치가 크므로 상악 전치부의 견인을 위한 공간이 부족하여 하악 측절치 원심의 ARS로 하악 전치의 견인을 위한 공간을 확보한 후 상·하악에 combination loop 와이어를 사용하여 상·하악 전치부의 intrusion & retraction을 시행하기로 하였다. 상악 우측 측절치 브라켓을 re-position하였다. 상악에는 .018 elgiloy 와이어, 하악에는 .016×.018 elgiloy 와이어가 삽입되었다(그림 8-10).

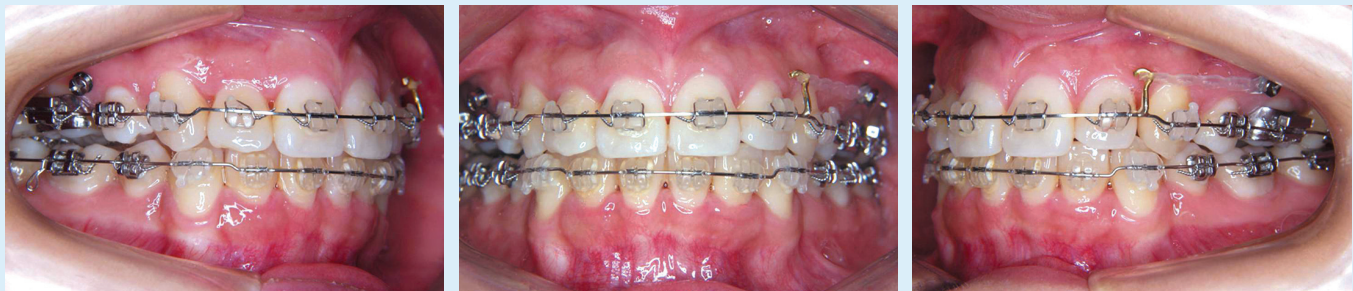
그림 8-11. 치료 29개월 후 구내 사진.

치료 29개월 후 하악 전치부에 계획대로 ARS를 시행하여 공간을 확보한 후 상·하악 전치부에서 combination loop 와이어의 사용으로 원하는 만큼 압하와 견인을 시행하여 공간을 폐쇄하였다. 압하된 전치부를 유지하기 위하여 측절치와 견치 사이에 step bend를 주었다. 상악 좌측의 잔여 공간을 닫기 위해 견인고리를 합착(soldering)하여 powerchain과 교정용 미니임플란트를 이용하여 견인하고 있다. 상악은 .016×.020 elgiloy, 하악은 .018 elgiloy 와이어이다(그림 8-11).

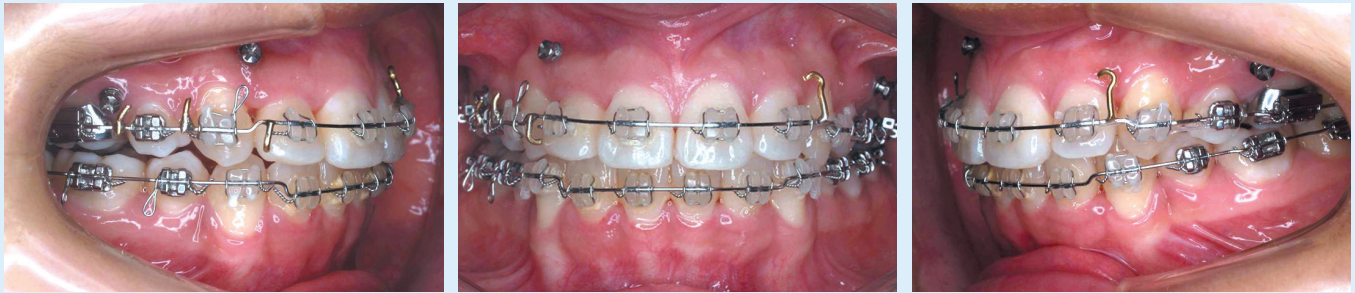
그림 8-12. 치료 31개월 후 구내 사진.

치료 31개월 후 상악 우측의 canting을 호소하여 우측 측절치와 견치 사이에 교정용 미니임플란트를 식립하고 와이어에 고리를 달아 압하력을 가하였다. 교합 안정을 위해 삼각형고무(직경 1/4", 힘 4.5oz)와 사각형고무(직경 5/16", 힘 4.5oz)를 사용하여 교합을 긴밀히 하였다. 상악은 .016×.020 elgiloy, 하악은 .018 elgiloy 와이어를 계속 사용하였다(그림 8-12).

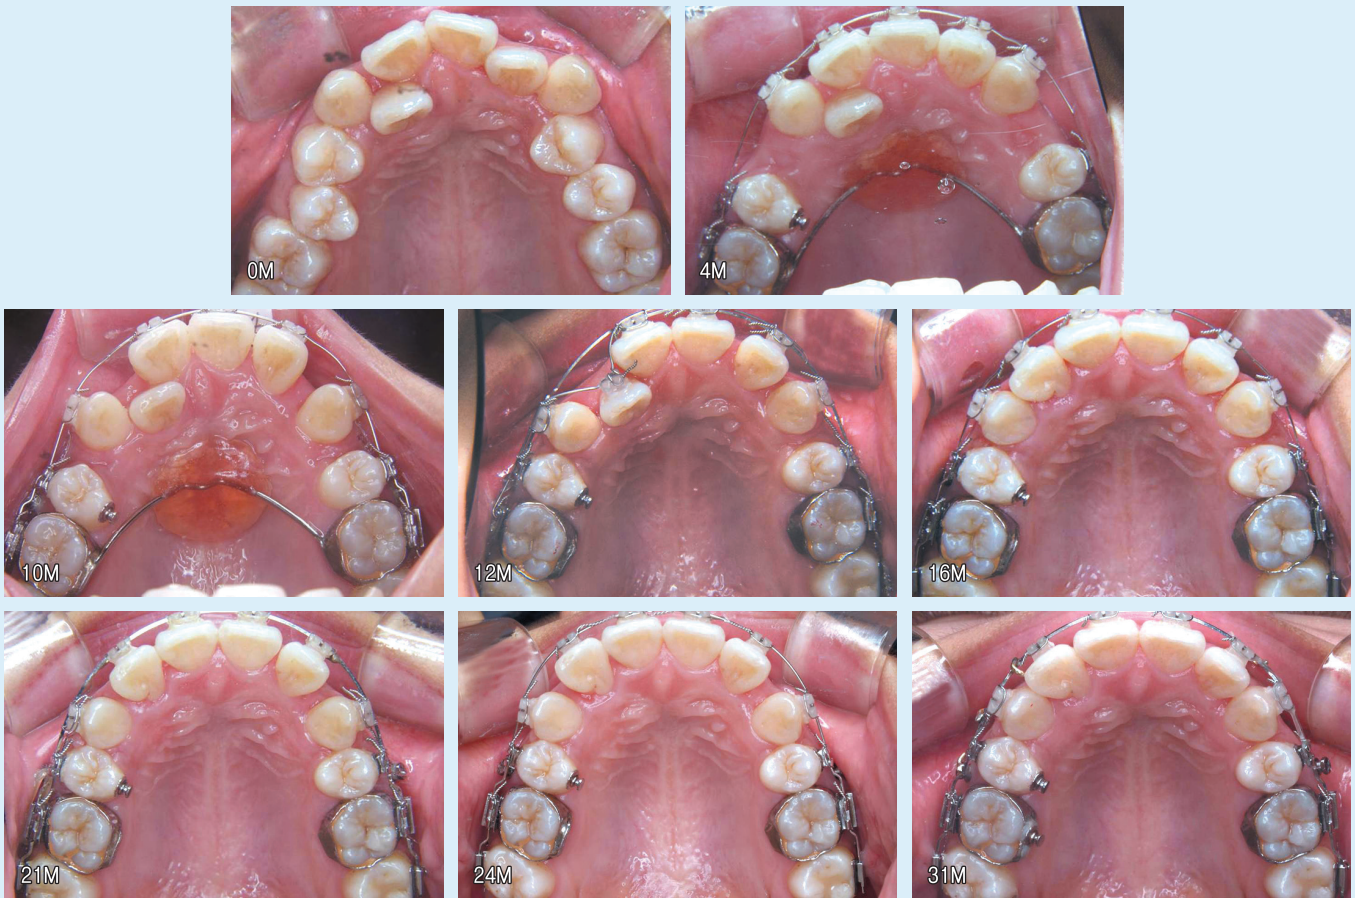
그림 8-13. 상악 교합면 치료 사진.

상악 교합면 치료 사진에서 치아의 이동 양상을 볼 수 있다(그림 8-13).

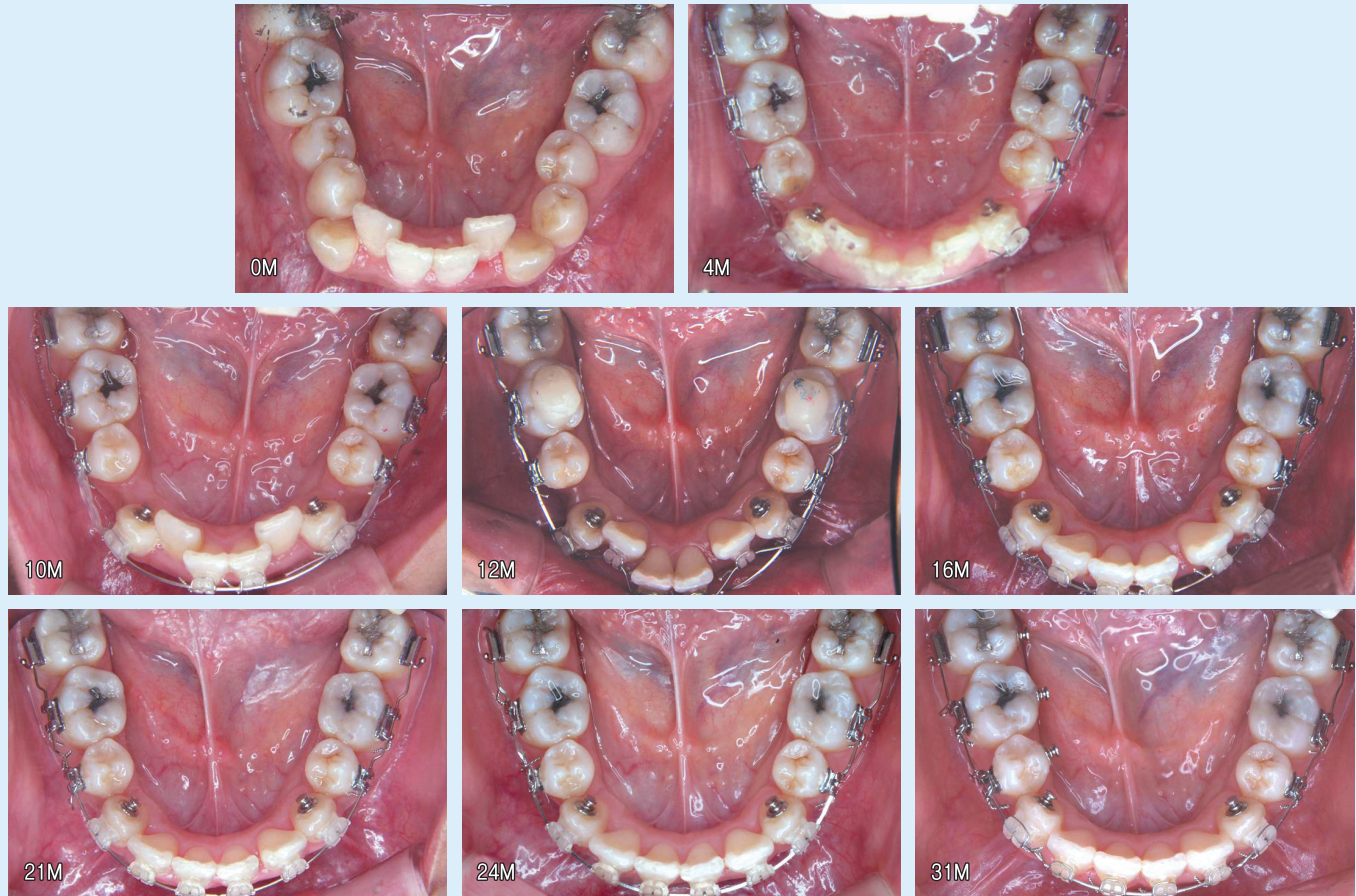
그림 8-14. 하악 교합면 치료 사진.

하악 교합면 치료 사진에서 치아의 이동 양상을 볼 수 있다(그림 8-14).

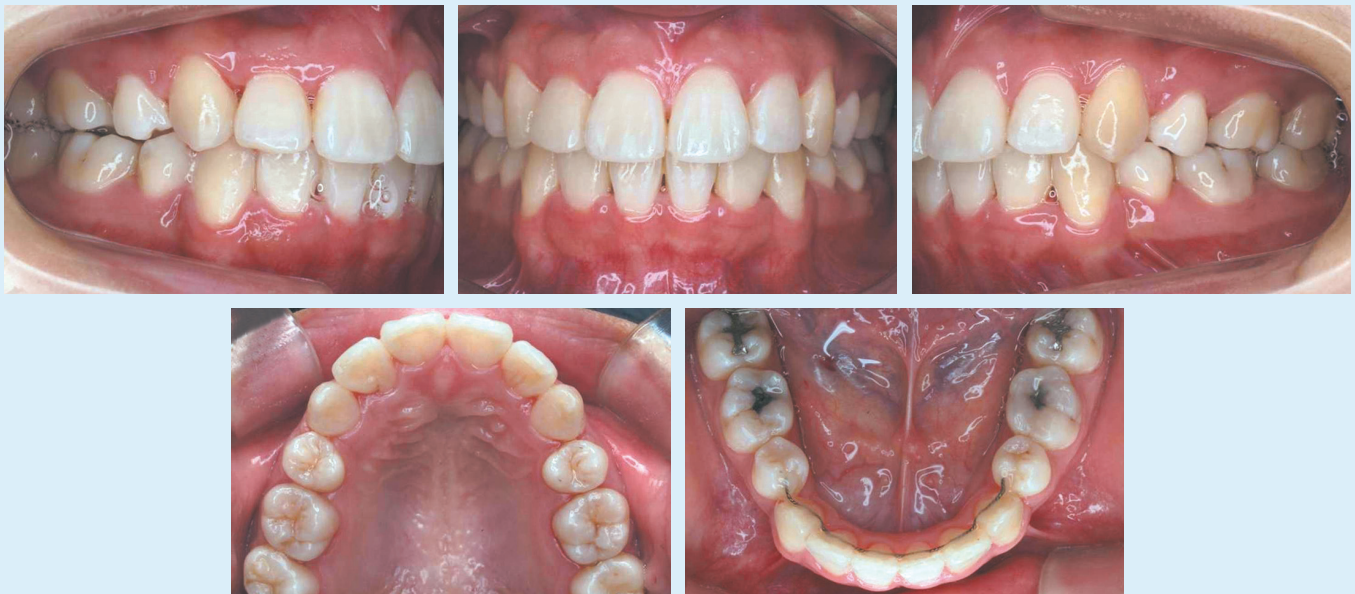
그림 8-16. 치료 후 구내 사진.

- 좌·우측 구치는 양호한 I급 교합관계를 보인다.
- 상·하악의 정중선이 일치하고 있다.
