증례로 보는 provisional restoration

증례 1: 진단용 wax-up을 근거로 하여 더욱 안전한 수복치료 형태를 모색한 증례(Kazuo Onishi)

증례 2: 형태를 수정하는 심미성의 회복을 도모한 증례(Kazuo Onishi)

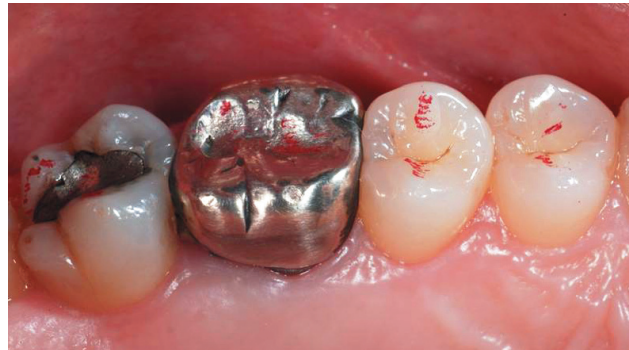
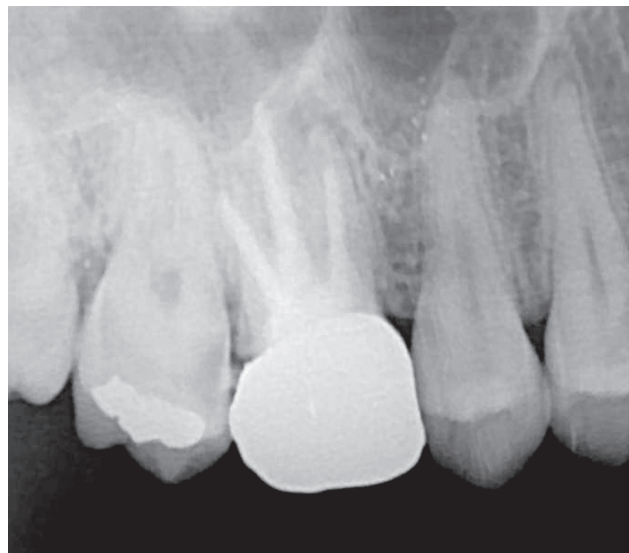
진단용 wax-up

치료 전의 #16 crown은 협측면 중앙 부근이 밖으로 튀어나와 있으며 근원심 모두 인접치와의 조화가 이루어진 고휘치간공극을 얻을 수 없다.

특히 설측전위였던 #15와 거의 정위치의 #17과의 조화를 취하기 위해 상악 제1대구치의 형태적 특징인 근심 협측 우각이 튀어나온 것을 강조하여 원심 협측 우각도 부풀려 협측 고휘치간공극의 형태적 조화를 도모할 필요가 있다.

교합면에 관해서는 교두 전개각이 크며 중심와가 얇으므로 내사면이 협설측 모두 패인 면이 되어 버려 교합접촉면이 넓어서 이른바 면접촉이 되고 있다.

이상을 근거로 하여 보면 교두의 위치를 설측 방향으로 수정하고(치열의 연속성의 개선), 용선 형태도 내사면을 튀어나온 면으로 하는 것으로 안정된 교합접촉관계를 부여할 수 있다.

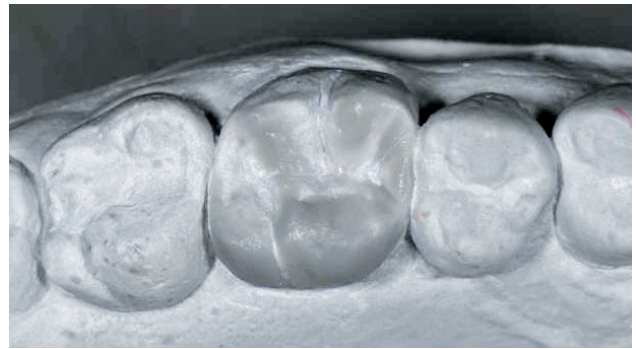
Metal-crown의 제거

#16 원심부로부터 우식이 크게 진행되고 있는 것을 알 수 있다. 지대치 형성을 보면 설측은 제1측면이 치아의 장축 방향에 대해 너무 똑바로 서 있어 협설측 측면 모두 삭제량이 적다.

교합면에 대해서도 삭제량이 확실히 부족하다. 변연용 선부의 삭제도 적은 것으로부터 crown의 두께가 부족하여 spillway를 부여할 수 없으므로 plunger cusp가 생겨 식편압입이 일어났다고 추측할 수 있다.

이들 지대치 형성에 있어서 삭제량의 부족이라고 하는 것이 crown 형태에 크게 영향을 주는 것을 알 수 있다.

X-ray grid를 사용하여 원심부 치조골정으로부터 건전치질단까지의 거리를 계측한 것, 생물학적 폭경을 침습하고 있는 것을 알 수 있으므로 임상치관길이연장술을 시행하였다.

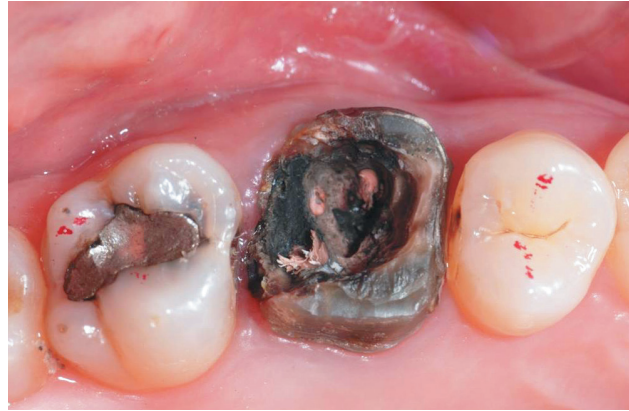
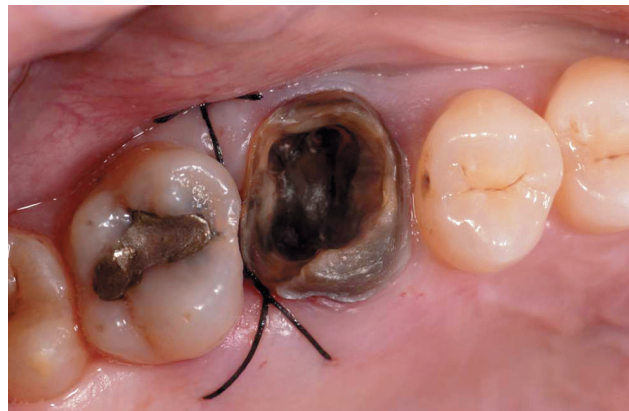
Provisional restoration의 장착과 조정

진단용 wax-up을 사용하여 제작한 provisional restoration에 의해 식편압입은 없어서 청소하기 쉬운 환경이 되었다.

이렇게 치은이 안정되고 근심면 치료가 종료된 상태에서 레진코어 지대 축조를 시행한다. 레진의 열화(劣化)가 나타났으므로 새로운 provisional restoration을 이 형태를 근거로 하여 재제작한다.

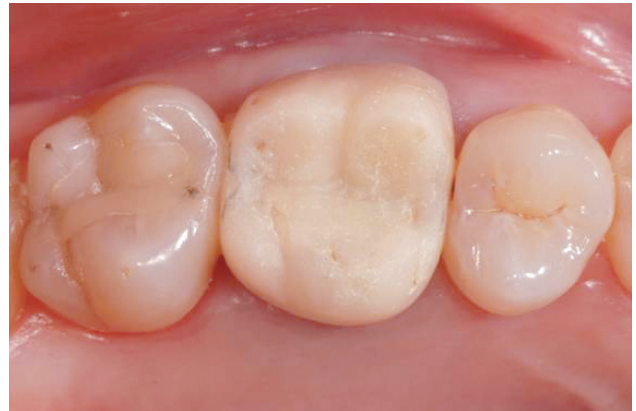
재제작된 provisional restoration, 인접치와의 조화가 이루어져 안정된 교두 대와(對窩)의 교합접촉을 얻을 수 있다. 또한 변연용선 형태도 spillway가 부여될 수 있으므로 음식물 조각의 감입은 나타나지 않는다.

Emergence profile 형태도 적정하게 되어 청소도 쉬워지며 치은은 안정되어 있다.

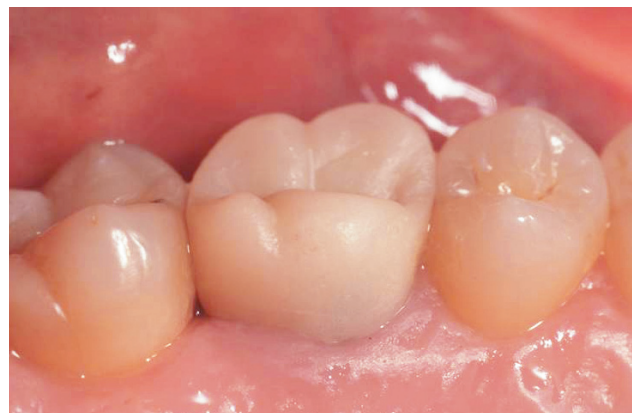
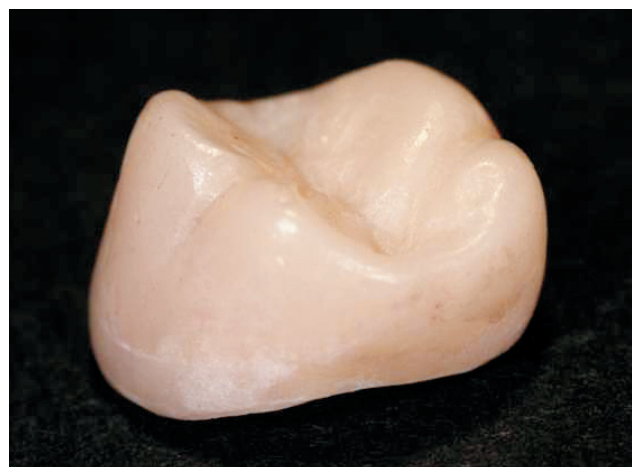
치관 형태가 거의 확정되어 있으므로 provisional restoration을 이용하여 제작한 실리콘 인덱스를 이용하여 삭제량을 확인한다.

Laboratory side에 지금까지의 정보를 전달하여 수복으로 이행한다.

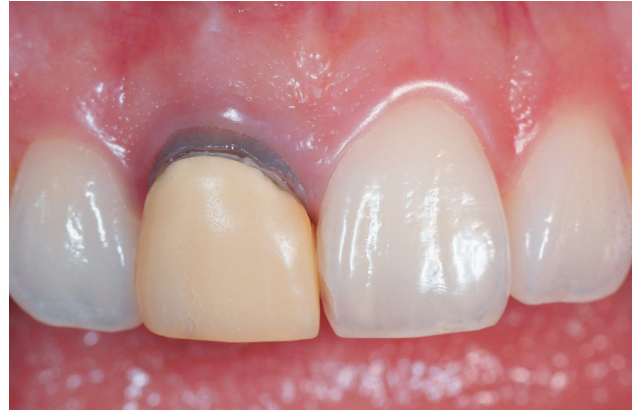
치료에 앞서서 술자 스스로 진단용 wax-up을 시행한다. 처치 전의 crown은 자연치의 형태와 완전히 조화되지 않는 것을 알 수 있다. 또한 gingival scallop을 제거하기 위해 crown contour의 큰 변경이 예상된다. #11, 21 근심절연부의 심미적인 회복을 위해 #21에도 wax-up을 시행한다.

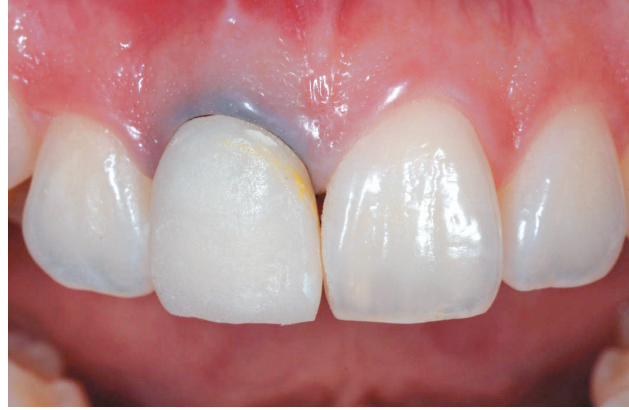
치은의 염증 쇠퇴 후 마진을 치은연 아래로 설정해 간다. 치근의 변색이 치은을 투과하여 보이고 있는데 치근의 whitening은 치질에 손상을 줄 위험성이 있다는 것을 고려하여 이번에는 시행하지 않도록 하고 가급적이면 치은연 아래에 마진을 설정하는 것으로 대응하였다.

이 이후는 어디까지나 provisional restoration에 전해진 형태에 대한 생체의 반응을 보면서 처치하는 것이므로 성급하게 진행하지 않는다.

Recontouring에 있어서는 삭제한 레진면을 표면 처리하여 분리제를 도포한 치면에 즉시중합레진을 첨가한다. 주수하에서 모노머(단량체, monomer)를 씻어내 경화 후 형태 수정에 들어간다.

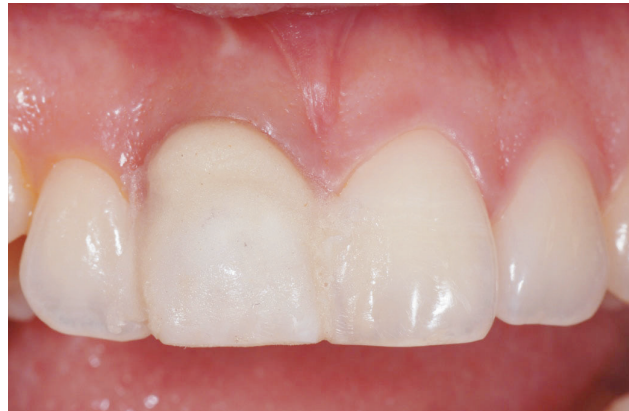
경화 후 마진부와 치은연의 2개 선을 표시한다. 이 라인의 사이가 sub-gingival 영역이 된다. 사진은 치은연 하부 이외의 형태 수정이 종료된 상태이다.

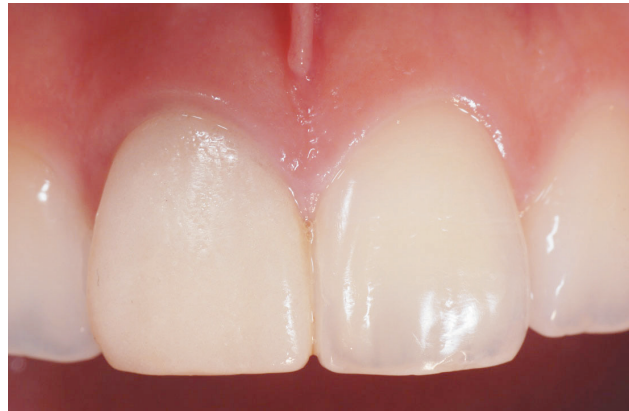
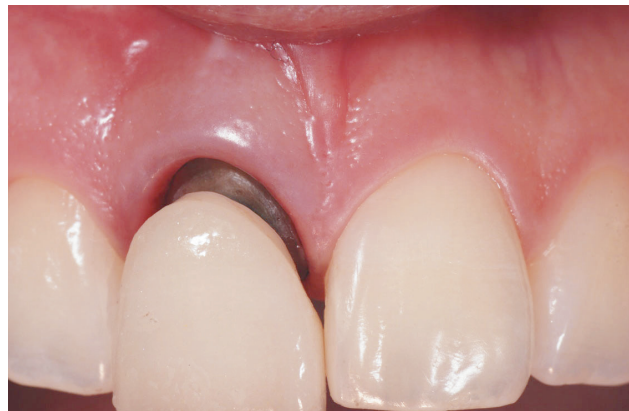
Provisional restoration의 정보를 확실히 반영시킨 zirconia all-ceramic crown에 의한 최종 보철물 (Yasuhito Sakita 제작)
