증례
04

말단비대증 및 안면비대칭을 동반한 골격성 III급 부정교합 환자에서 타 병원과 치료계획의 차이로 치료기간이 길어진 경우

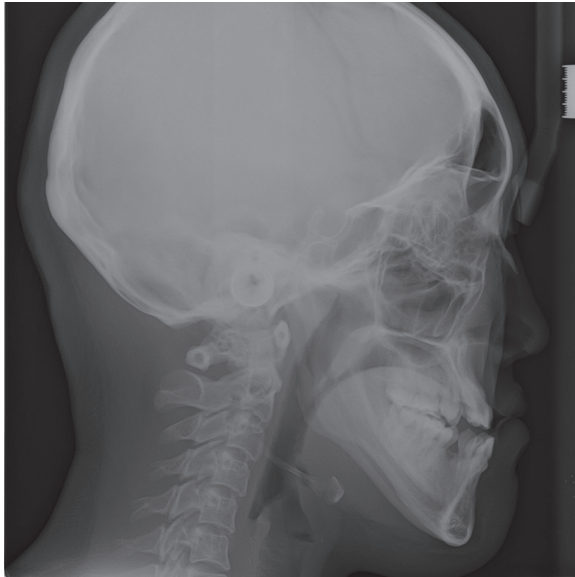
사진 4-2. 치료 전 측모두부방사선사진 분석(2009년)

Measurement	Norm	Initial
SNA	81.6	73.9
SNB	79.1	77.7
ANB difference	2.4	-3.7
Wits appraisal	-2.8	-17.3
Gonial angle	118.6	143.8
SN to GoMe	36.0	37.2
U1 to SN	106.0	103.4
IMPA	94.0	76.5
Upper lip	-1.0	-2.9
Lower lip	1.0	0.7

본 환자는 말단비대증 병력이 있는 환자로, 비용문제로 개
인병원에서 술전 교정을 하고 본원 구강외과에서 수술을 진
행하기로 하였습니다. 하지만 구강외과와 본과와 상의하여
계획하였던 #14, 24, 34, 35, 44 공간을 유지하는 계획대
로 진행되지 않았고, 소구치 공간을 폐쇄하고, #35의 공간
만 10.5mm 남게 되었습니다. 이로 인해 하악 전치부가 치
조골 내에서 벗어나게 되었으며, 상악 전치부 각도가 103.4°
에서 85.5°로 설측경사되었습니다.

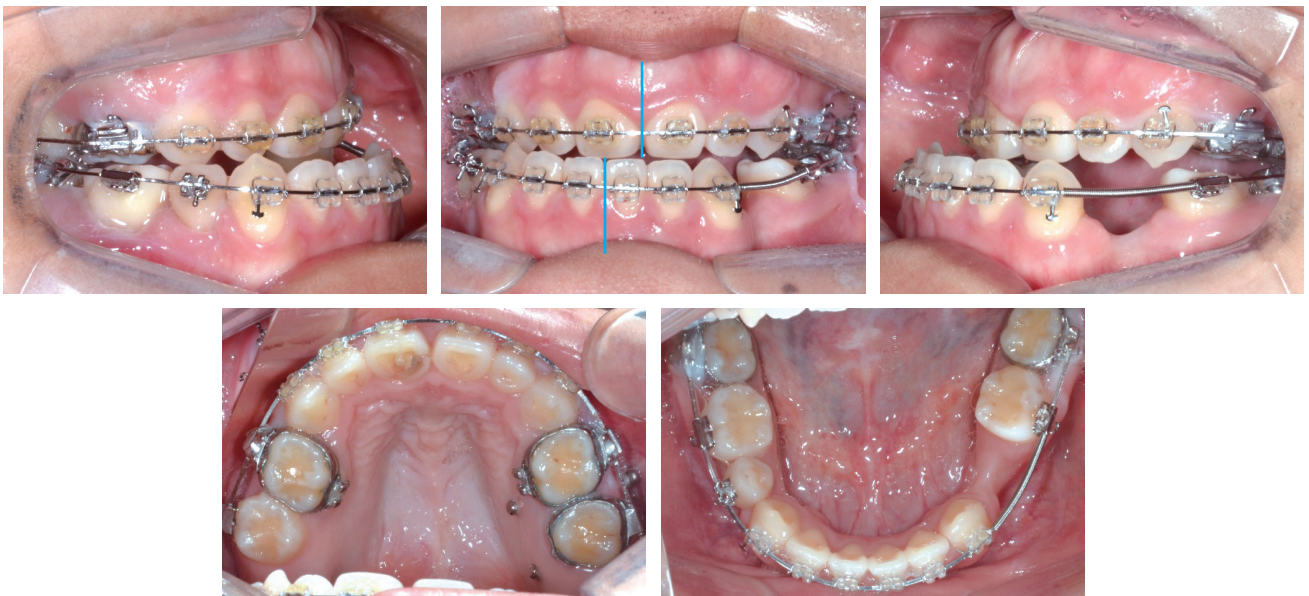
사진 4-3. 병원 내원 시 구내 사진(2013년)

내원 당시 구강 내 소견은 #35(10.5mm) 공간이 남아 있었으며, #14, 15, 24, 25, 34, 44 공간은 닫혀 있었고, 하악 전치부가 치조골 내에서 벗어나 있는 상태였습니다.

모형분석상 arch discrepancy는 상악은 0mm 총생, 하악은 10.5mm의 공간을 가지고 있었습니다. 상·하악 전치부 크기의 비는 4 : 3.2로 하악 전치가 큰 상태였습니다.

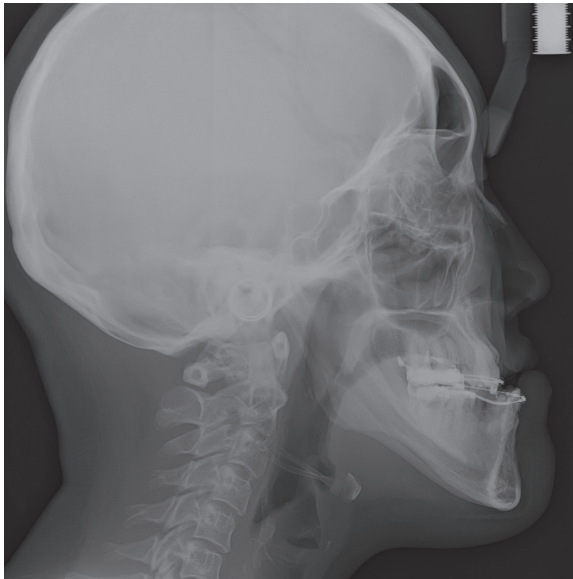
사진 4-9. 병원 내원 시 측모두부방사선사진 분석

측모두부방사선사진 분석 결과 ANB -3.7° , Wits 수치는 -18.6mm 로 골격성 Ⅲ급 부정교합을 보였으며, 수직적으로 hyperdivergent facial profile을 보였습니다. 상악 전치부와 SN이 이루는 각도는 85.5° , IMPA는 80.3° 로 나타나 설

측경사를 보였으며, Ricketts E-line에 대한 입술의 돌출도는 상순은 -5.1mm , 하순은 0.6mm 로 상순의 후퇴가 보였습니다. 전반적으로 concave한 측모 형태를 보였습니다.

Measurement	Norm	Initial
SNA	81.6	72.0
SNB	79.1	75.7
ANB difference	2.4	-3.7
Wits appraisal	-2.8	-18.6
Gonial angle	118.6	139.4
SN to GoMe	36.0	37.2
U1 to SN	106.0	85.5
IMPA	94.0	80.3
Upper lip	-1.0	-5.1
Lower lip	1.0	0.6

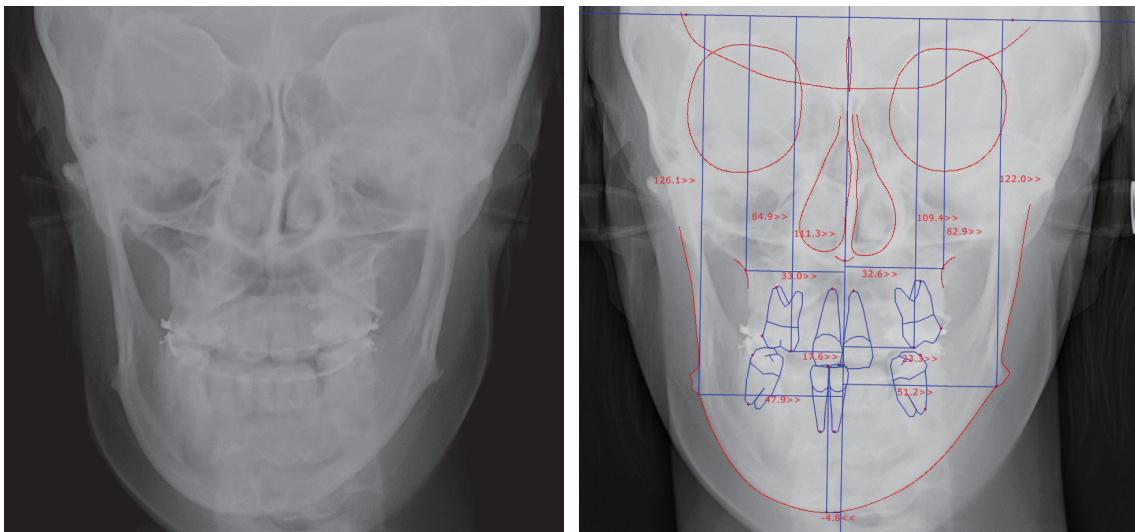
사진 4-10. 병원 내원 시 PA view

정모두부방사선사진 분석 결과 안면 중심선에 대해 우측으로 menton의 -4.8mm 편위가 관찰되었으며, 상악과 하

악의 치열 중심선은 정중선에 대해 각각 우측으로 1.5mm 와 5.0mm 의 편위를 보였습니다.

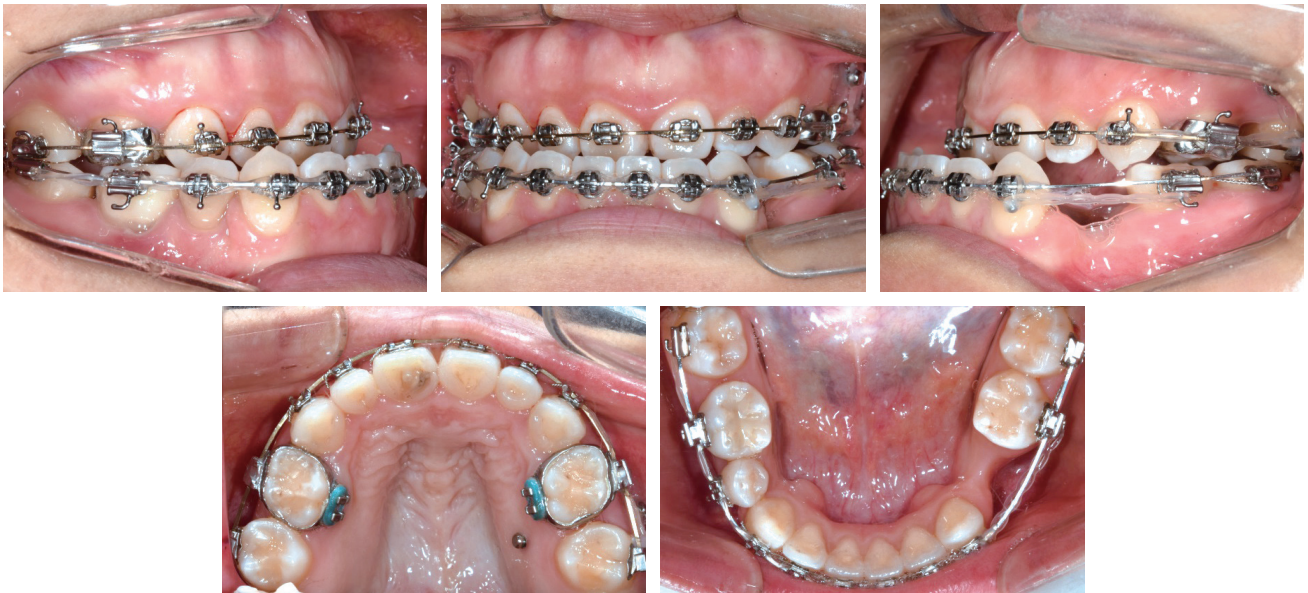
사진 4-11. 치료 3개월 후 구내 사진

기존에 부착되어 있던 브라켓을 모두 제거하고 다시 적절
한 위치로 브라켓을 부착하여 치아를 배열하고, #36, 37을
protraction 하여 #35의 공간을 줄여 수술 교합을 형성하
였으며, 현재 악교정수술 이후 술후 교정 진행 중입니다. 치
료과정 중에도 비용문제로 인하여 수술이 지연되어 전반적
인 치료기간이 늘어났으며, 전반적인 치경부 마모가 일어났
고, #45 부위에 치근단 병소가 의심이 되어 결과 관찰 중이
며, 악교정수술 이후 신경치료를 진행 중입니다.
