## 증례 7-1

# 2단계 구개측 미니임플란트를 이용한 III급 부정교합의 치료

## 증례 7-2

# 미니플레이트를 이용한 III급 부정교합의 비발치 치료

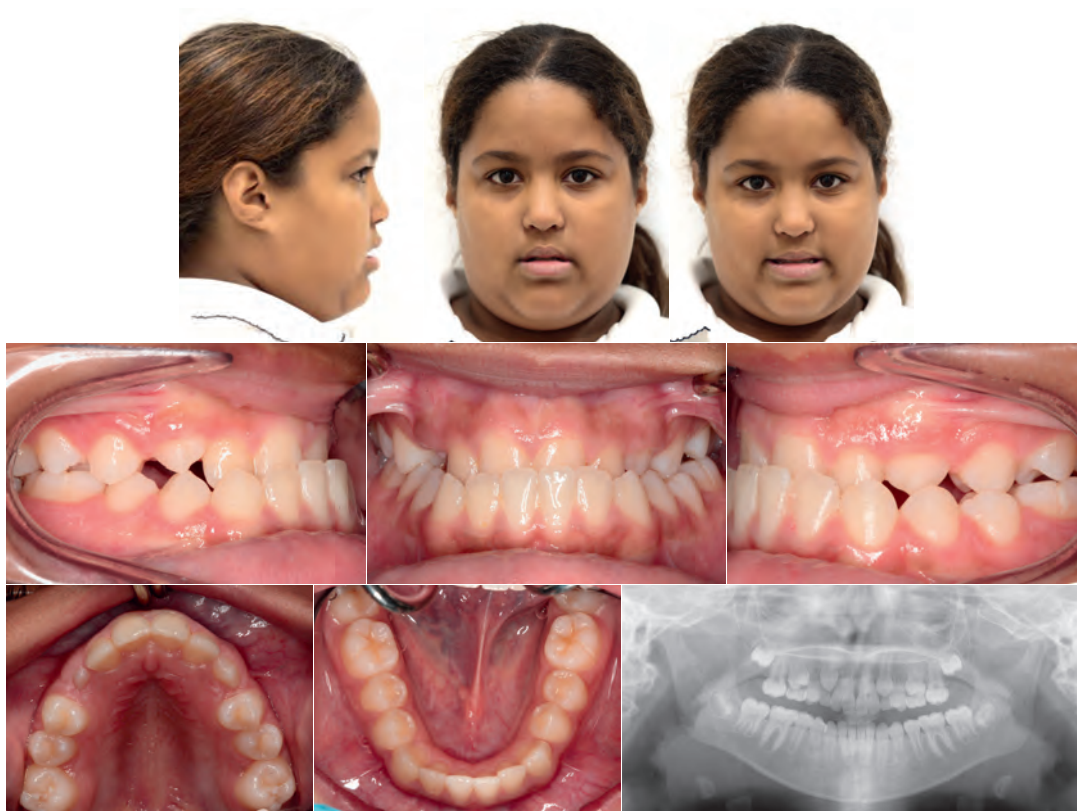
그림 7-1-1. 치료 전 구외, 구내 사진 및 파노라마 방사선 사진.

#### 구외 분석 (그림 7-1-1)

안면 형태	평균적 안모(mesoprosopic)
안면 대칭	특기할 만한 비대칭 없음
턱끝 중심점	얼굴 중심선과 일치
교합평면	정상
측모	하악의 전들로 인한 오목한 안모
얼굴 높이	상안면 고경/하안면 고경: 상안면 고경에 비해 증가된 하안면 고경
	하안면 고경/턱하연 길이(C-Gn): 정상
입술	입술 다물기, 상순: 돌출, 하순: 돌출
비순각	예각
이순구	정상

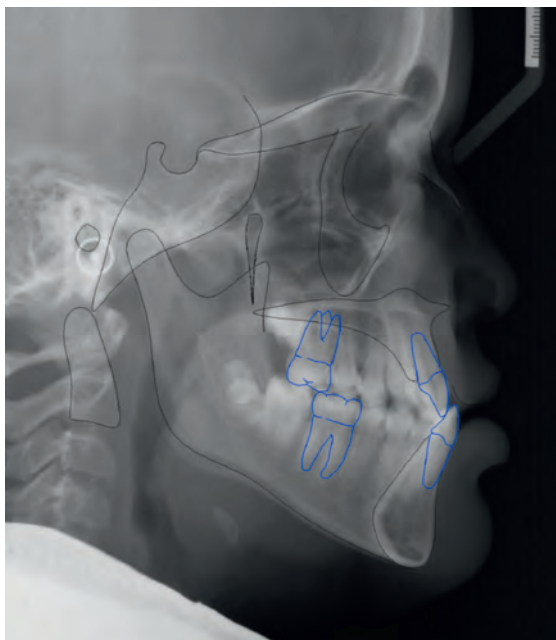
Parameter	Norm	Value
SNA (°)	82	83
SNB (°)	80	84
ANB (°)	2	-1
FMA (°)	24	29
MP-SN (°)	32	36
U1-NA (mm/°)	4/22	3/17
L1-NA (mm/°)	4/25	4/20
IMPA (°)	95	79
U1-L1 (°)	130	143
OP-SN (°)	14	14
Upper Lip - E Plane (mm)	-4	1
Lower Lip - E Plane (mm)	-2	3
Nasolabial Angle (°)	103	92
Soft Tissue Convexity (°)	135	146

그림 7-1-2. 치료 전 측모 두부 방사선 사진에 대한 트레이싱과 분석.

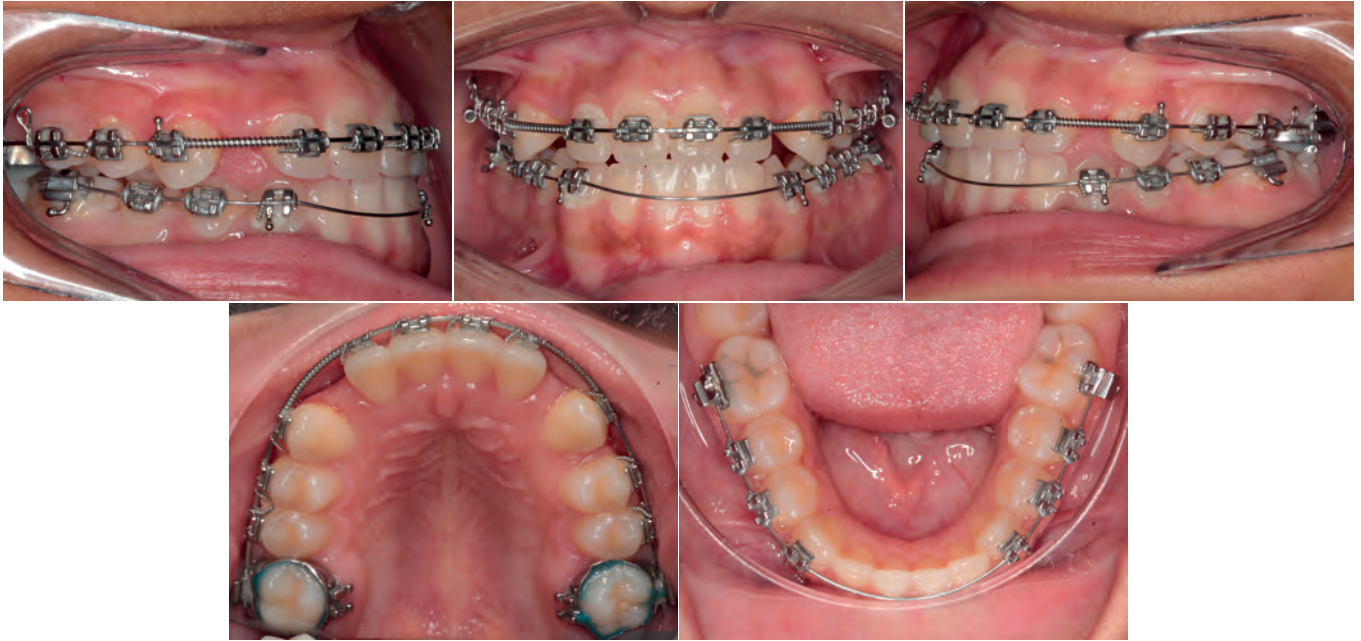
그림 7-1-3. Push 코일스프링을 사용한 초기 배열과 전치부 반대교합 개선.

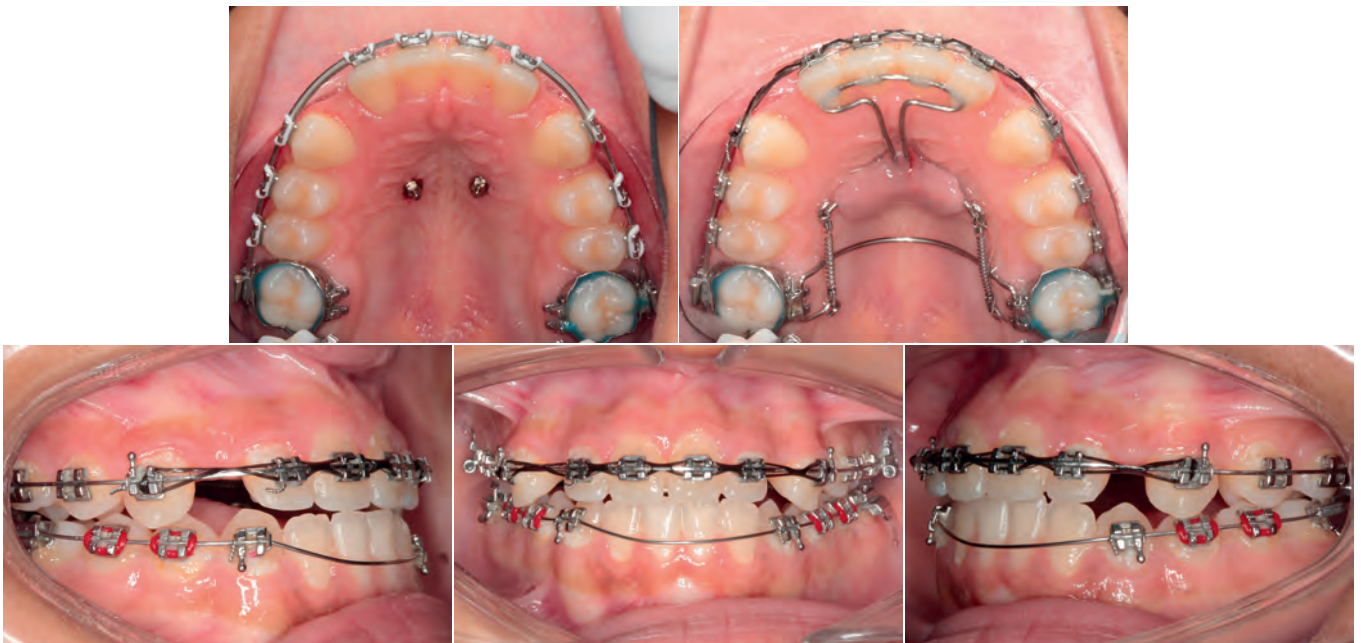
그림 7-1-4. 전방 견인 장치. 2개의 교정용 임시 고정원 장치가 구개측에 식립되었고, 레진상으로 전치와 고정되었다. 레진상에서 연장 암(extension arm)을 내려 황구개 호선과 NiTi 코일로 연결하여 힘을 전달한다.

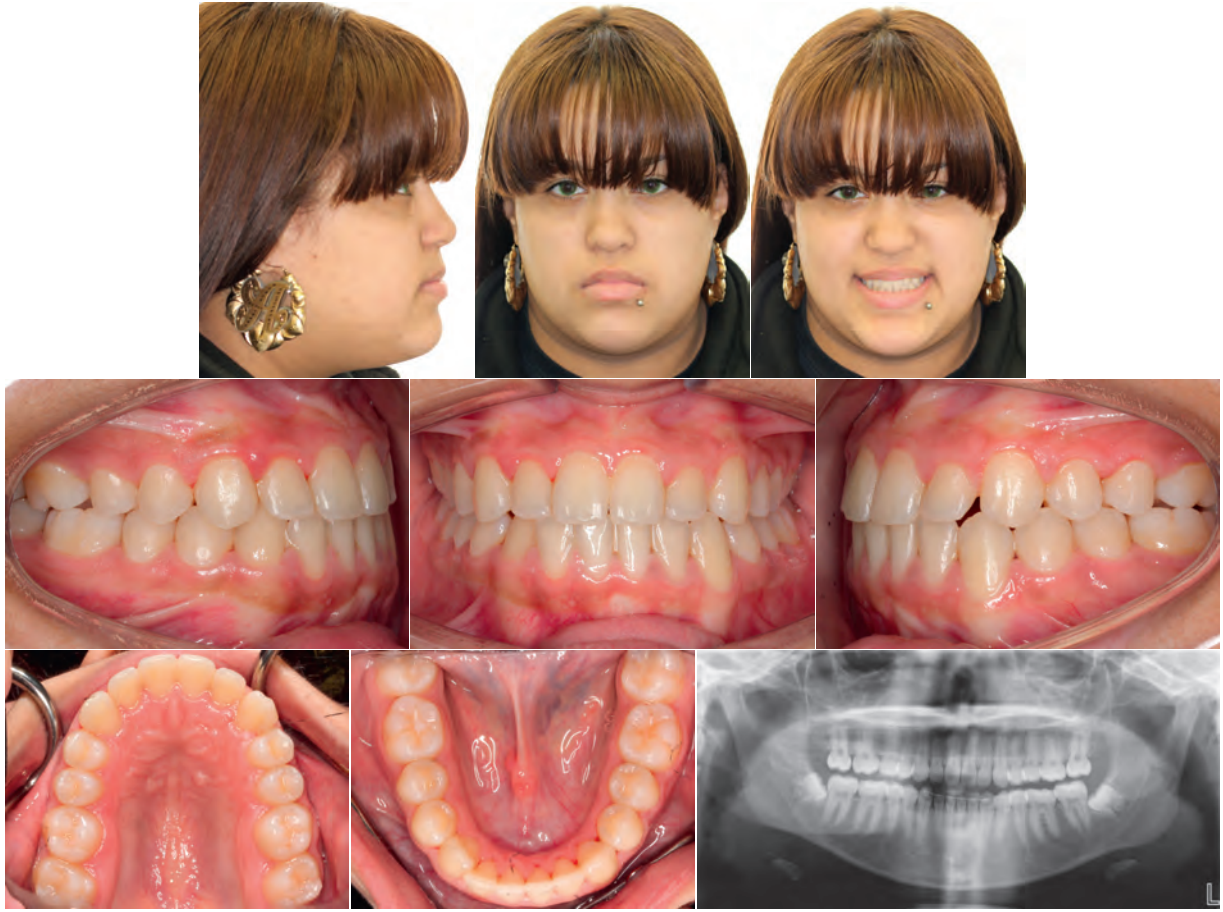
그림 7-1-8. 치료 후 구외, 구내 사진 및 파노라마 방사선 사진.

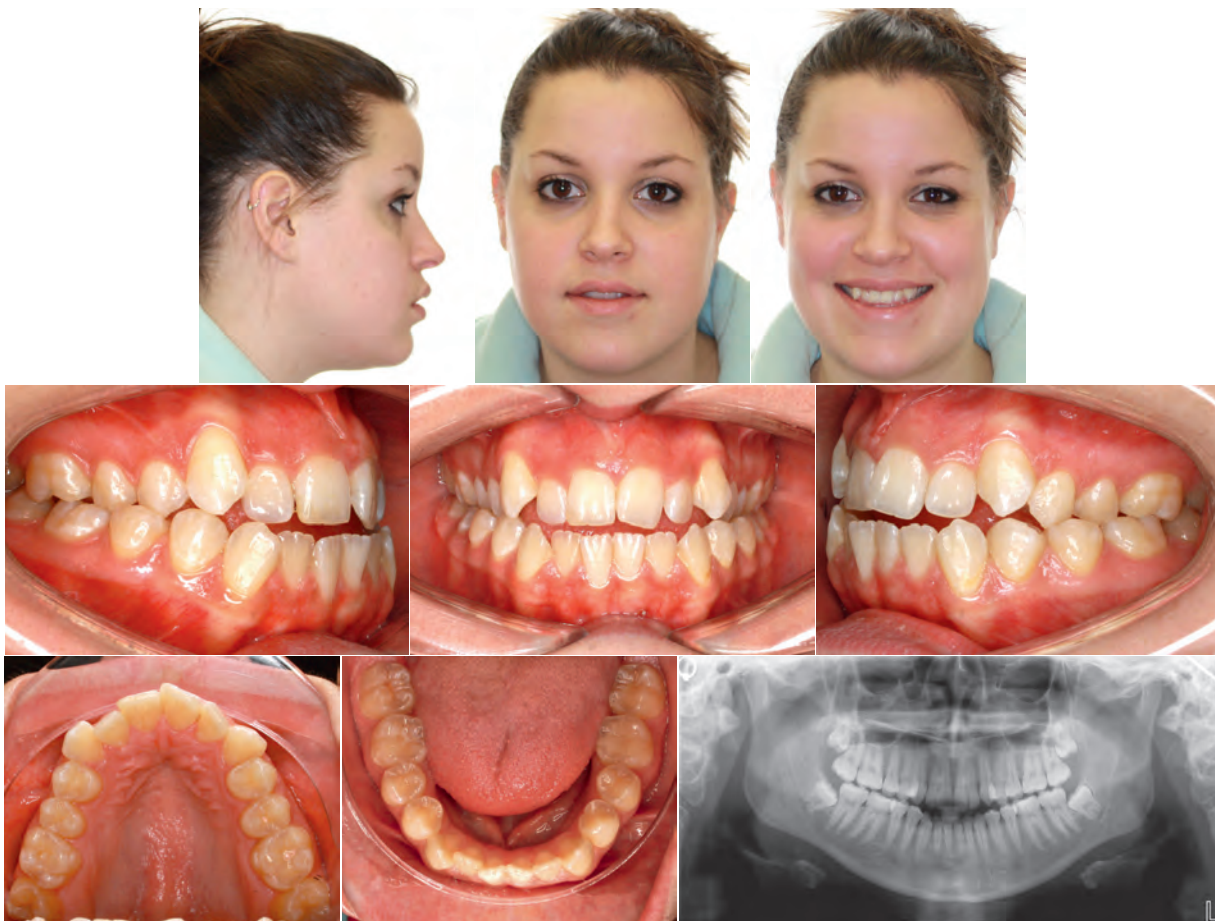
그림 7-2-1. 치료 전 구외, 구내 사진 및 파노라마 방사선 사진.

#### 구외 분석 (그림 7-2-1)

안면 형태	평균적 안모(mesoprosopic)
안면 대칭	특기할 만한 비대칭 없음
턱끝 중심점	얼굴 중심선과 일치
교합평면	정상
측모	약교정
얼굴 높이	상안면 고정/하안면 고정: 정상 하안면 고정/턱하연 길이(C-Gn): 정상
입술	입술 다물기, 상순: 돌출, 하순: 돌출
비순각	예각
이순구	깊음
