제2장

# 골유도 재생술

(Guided Bone Regeneration: GBR)

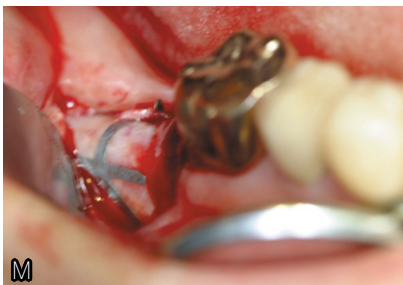
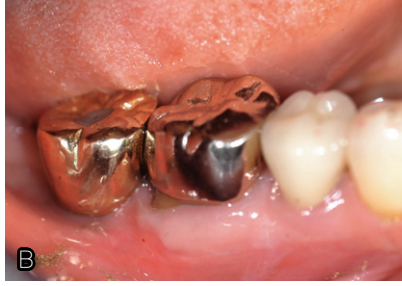
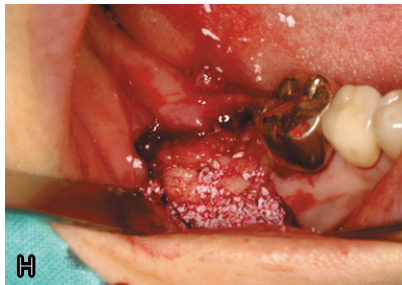
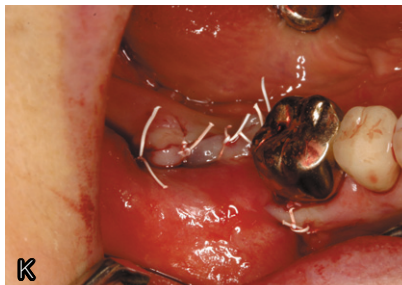
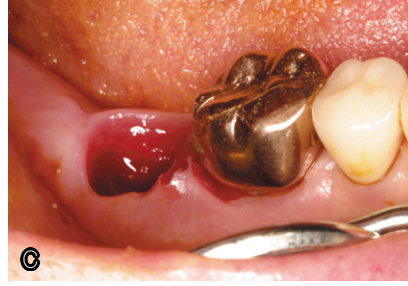
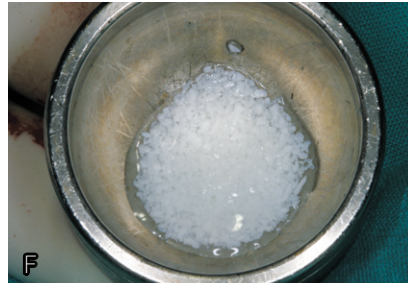
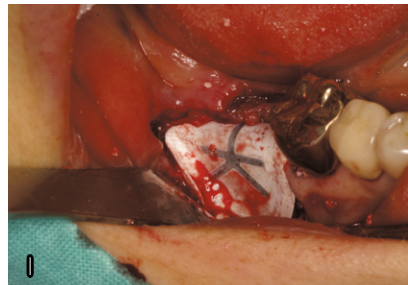
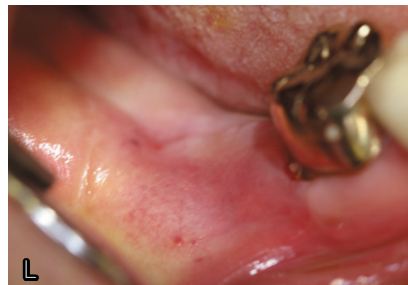
그림 2. 47세 여자 환자에서 #47 발치 후 골이식을 시행하고 6주 후에 임프란트를 식립한 증례

A: 초진 시 파노라마 방사선사진. #47 치근단 농양이 존재하며 발치 후 임프란트 식립을 계획하였으나 하방 하치조관까지의 잔존 치조골량이 부족하여 우선 골유도 재생술을 시행하기로 결정하였다.

B: 술전 구강사진

C: #47 발치 후 모습

D: 피판을 거상한 모습. 골결손이 큰 것을 볼 수 있다.

E: 발치창 소파술을 시행하면서 치근단부에 존재하던 두꺼운 육아조직을 박리한 모습. 추후 창상 봉합에 이용하기 위해 제거하지 않았다.

F: Bio-Oss를 생리 식염수에 적신 모습

G: 해동시킨 Regenaform

H: Bio-Oss와 Regenaform을 발치창에 이식한 모습

I: TR-Goretex membrane을 적용한 모습

J: 박리했던 육아조직으로 차단막 상방을 덮는 모습

K: 일차 봉합한 모습

L: 발치 7주 후 구강사진. 양호한 연조직 치유를 보인다.

M: 피판을 거상하여 Goretex membrane을 노출시킨 모습

N: Goretex membrane을 제거한 모습. 양호한 골치유 소견이 관찰된다.

O: 임프란트(Implantium 4.8D/10L placement)를 식립한 모습. 초기 고정은 좋지 않았으며 Periotest로 일차 안정성을 측정한 결과 +19의 수치를 보여 충분한 치유기간을 부여하기로 결정하였다.

P: 임프란트 식립 3.5개월 후 치근단 방사선사진

Q: 이차 수술 후 치근단 방사선사진. 5개월 후 이차 수술을 시행했으며 Periotest로 이차 안정성을 측정한 결과 -3의 수치를 보였다.

R: 최종 보철물 장착 3개월 후 치근단 방사선사진
