Chapter 3

I 급 와동 레진 수복

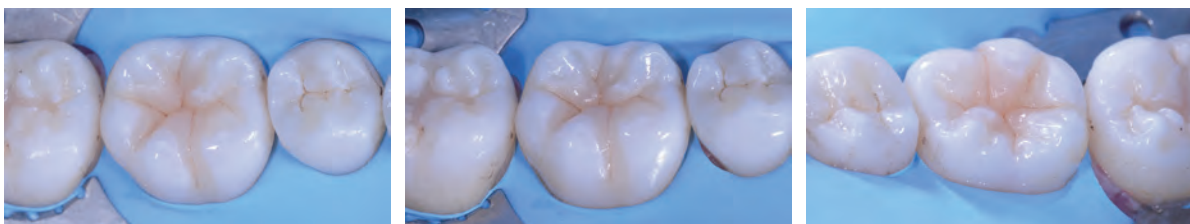
환자의 동의하에 groove에 스테인을 주고 빌드업을 마무리하였습니다.

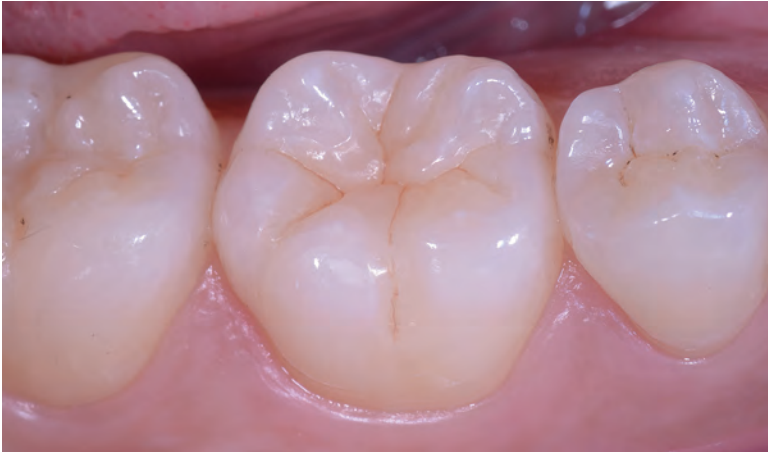
Recall check up 시 사진입니다.

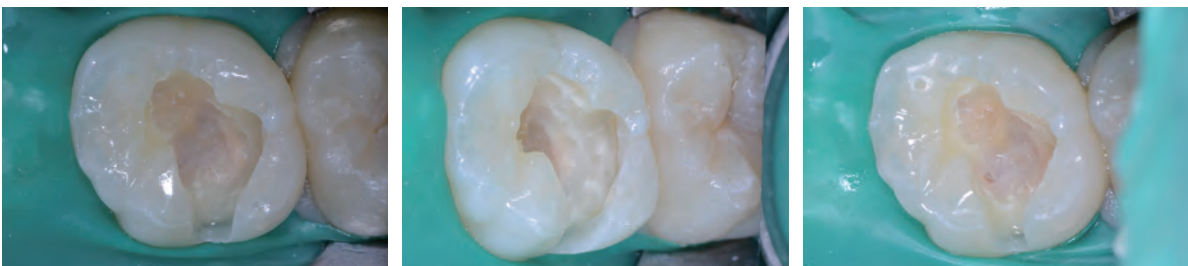
잔존 우식을 모두 제거한 상태로 치수의 일부가 노출되었습니다. 하지만 이렇게 치수가 노출되었더라도 치수생활력이 있는 경우라면 굳이 근관치료로 이행할 필요 없이 MTA capping 후 direct filling을 하게 되면 치수의 생활력을 그대로 유지하면서 crown으로 치료를 확대할 필요가 없습니다. 더욱 더 우식을 확실히 제거하는 것이 중요합니다.

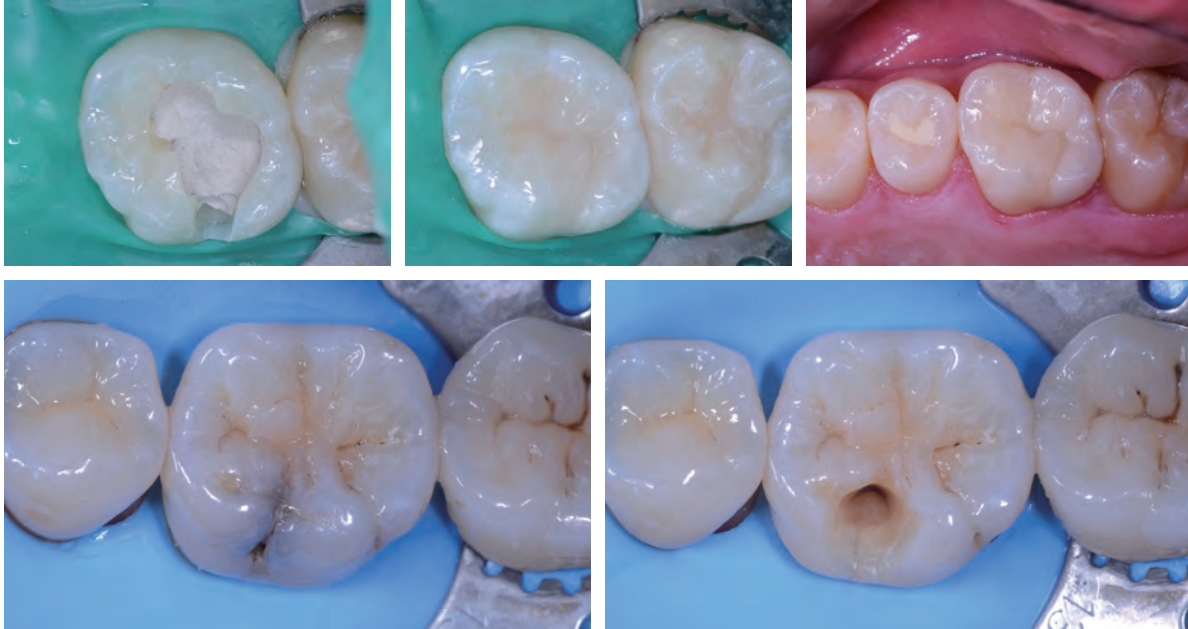
성인 환자의 경우에는 이처럼 일부분에서만 우식이 진행되어 cavitation된 경우를 볼 수 있습니다. 나머지 부분은 정지우식 상태로 존재하므로 굳이 모든 우식을 제거할 필요 없이 깊은 우식만 제거하는 정도로 와동을 형성합니다. 만약 청소년기의 환자에서라면 아마도 우식을 다 제거했을 것입니다.

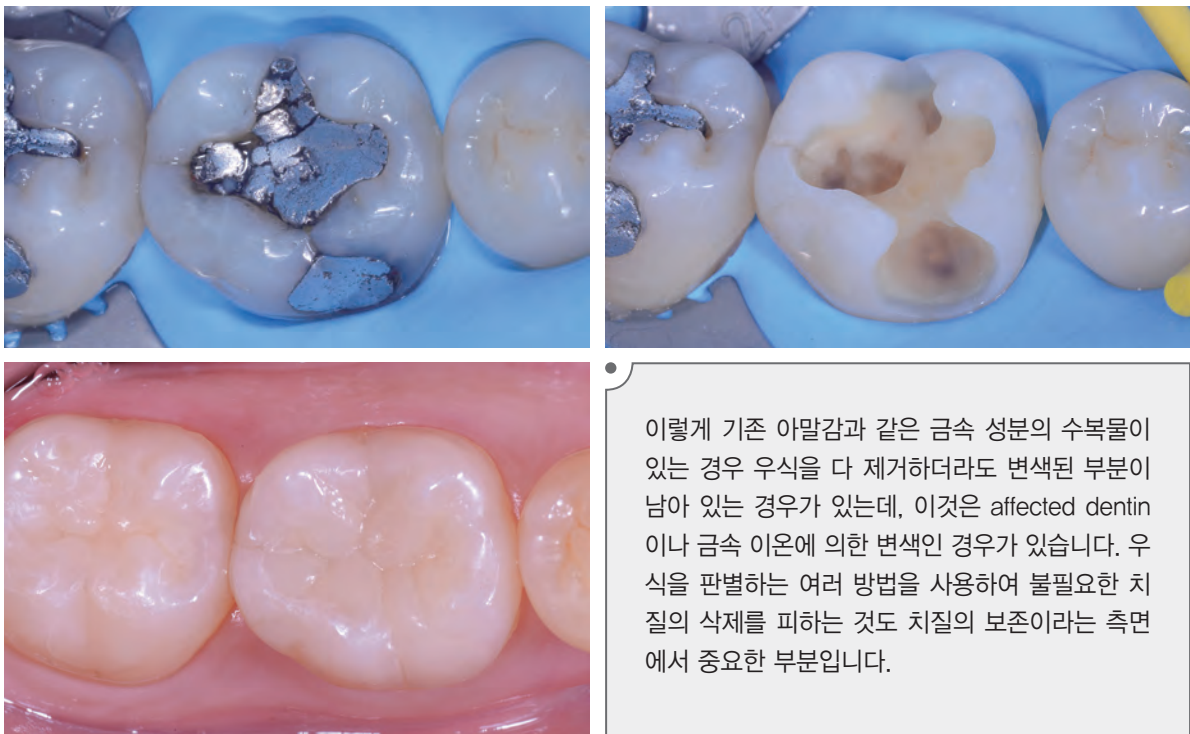
이렇게 기존 아말감과 같은 금속 성분의 수복물이 있는 경우 우식을 다 제거하더라도 변색된 부분이 남아 있는 경우가 있는데, 이것은 affected dentin 이나 금속 이온에 의한 변색인 경우가 있습니다. 우식을 판별하는 여러 방법을 사용하여 불필요한 치질의 삭제를 피하는 것도 치질의 보존이라는 측면에서 중요한 부분입니다.

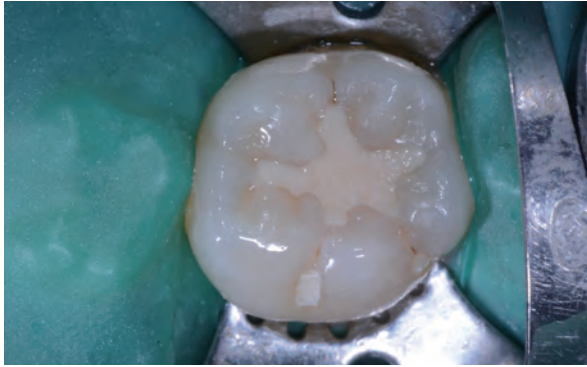
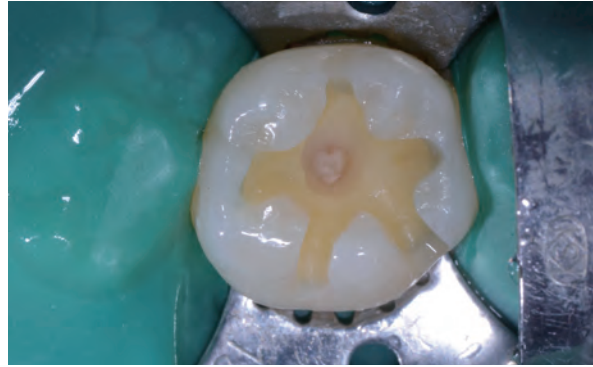
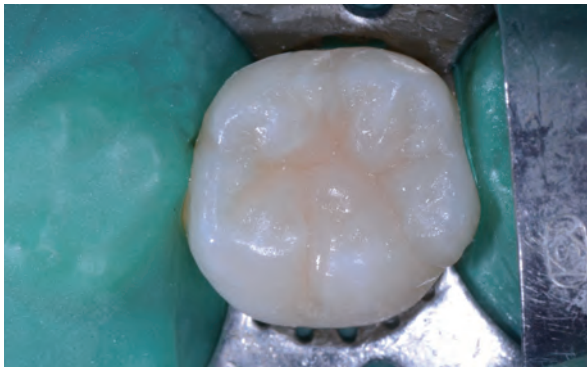
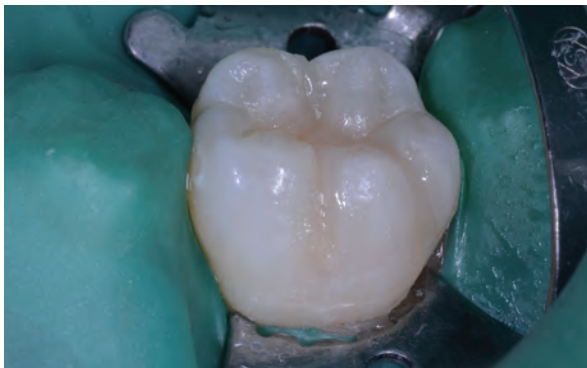
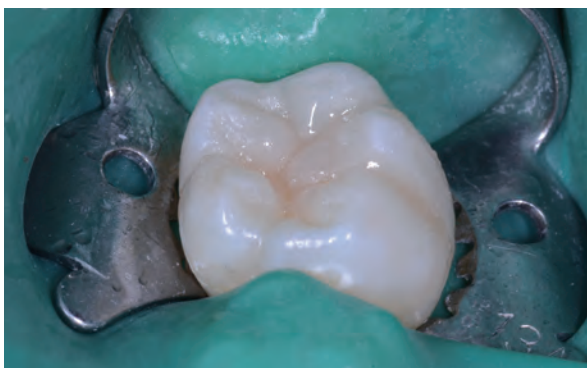
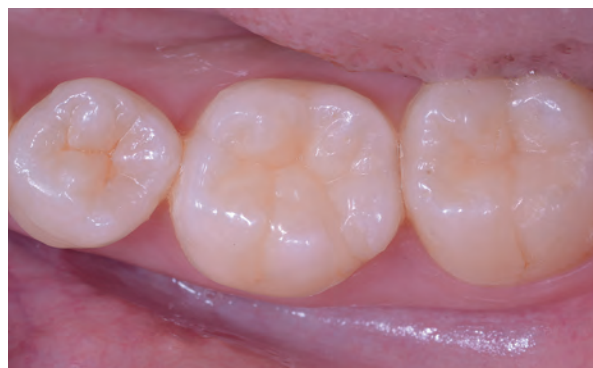
GI로 수복되어 있는 하악 대구치로 수복물을 교체하기 위해 기존 수복물을 제거하였으며, 치아 마모가 거의 없는 형태를 가지고 있어서 원래의 자연치 형태를 모방한 빌드업을 시행하였습니다. 3년 7개월이 지난 후의 사진에서 보듯이 레진의 마모는 거의 발생하지 않은 상태입니다. 환자의 교합 상태가 양호한 덕이라고 생각합니다.
