# CASE 1

by Mario Gisotti and Diego Lops

## CORRECT 3D IMPLANT PLACEMENT

구 의 사진: 젊은 여성 환자의 미소 사진에서 상악 양측 측절치의 선천성 결손으로 인한 무치악 공간이 눈에 띈다. 환자는 아래와 같은 치료 목표를 달성하기 위해 1년간 교정치료를 받은 경험이 있다:

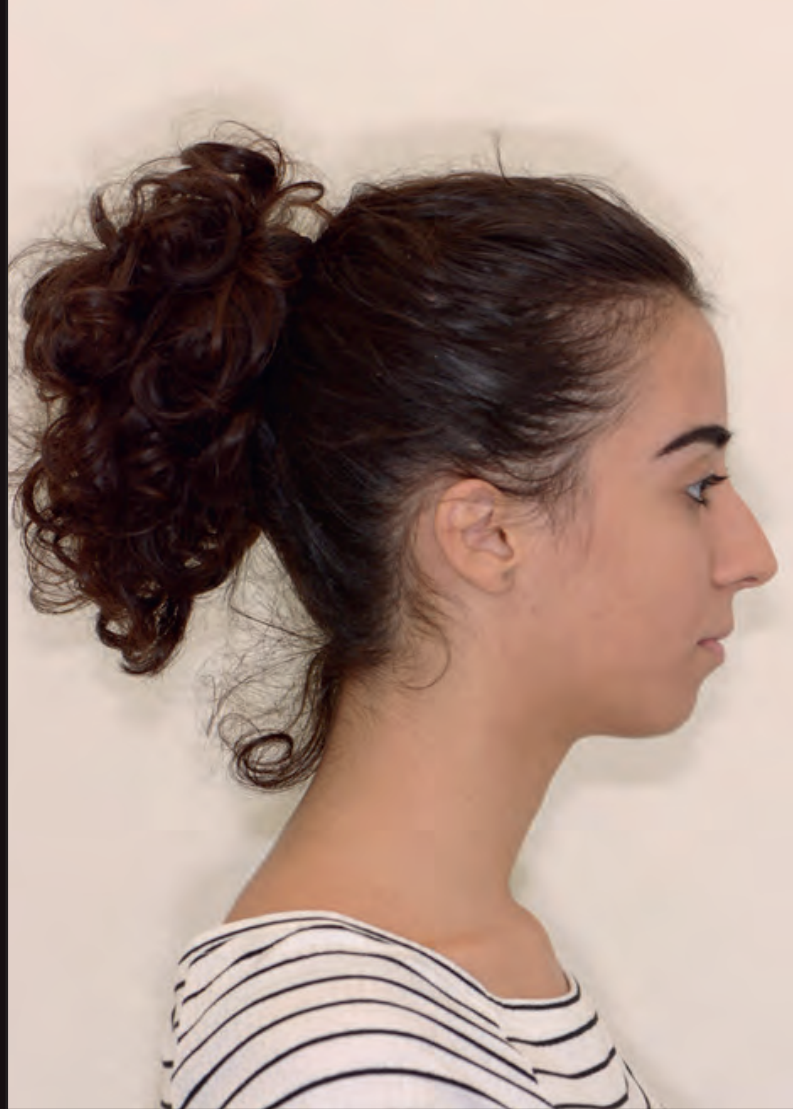
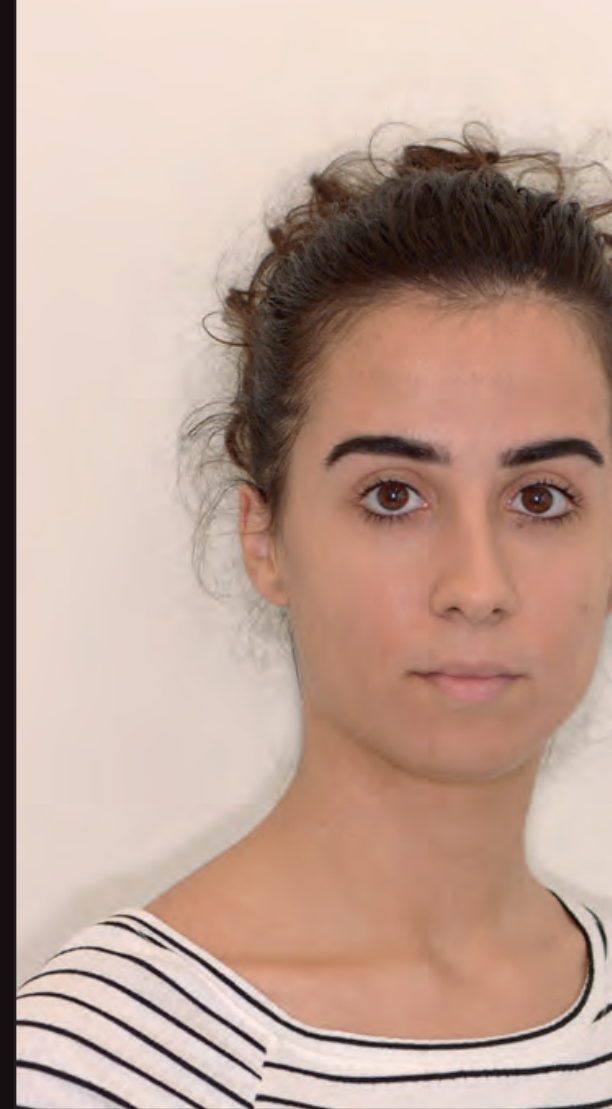
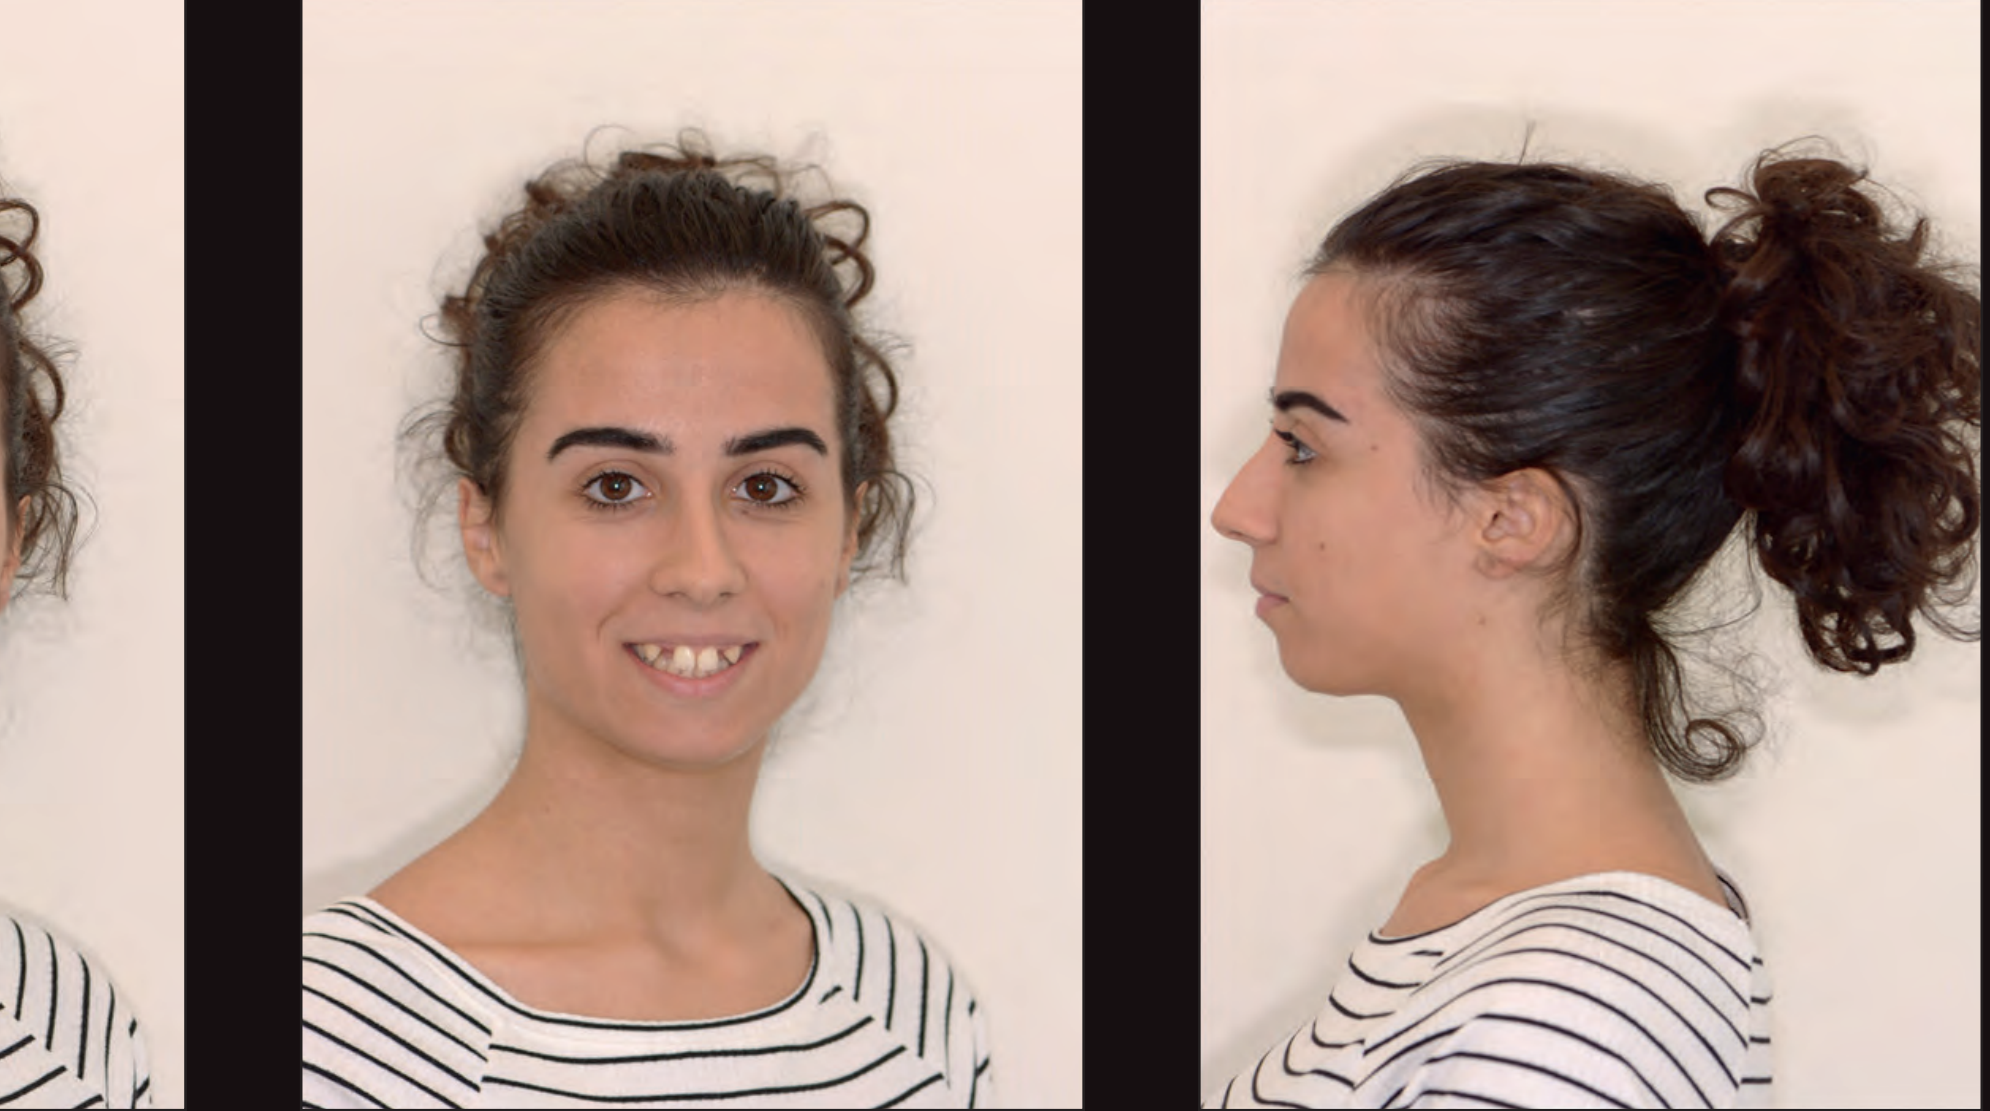
- (A) 수직 교합 고경 증가
- (B) 적절한 직경의 나사유지형 임플란트 식립을 위한 근원심 공간의 확보
- (C) 중절치에 비해 60%의 근원심 직경을 가지는(황금 비율) 측절치 최종 보철물 제작

환자는 측절치 결손으로 인해 심리적으로 위축되었고, 타인과의 소통에 어려움을 느껴 불행했기에 고정성 임플란트 보철치료를 통해 결손치를 회복하고자 하였다.

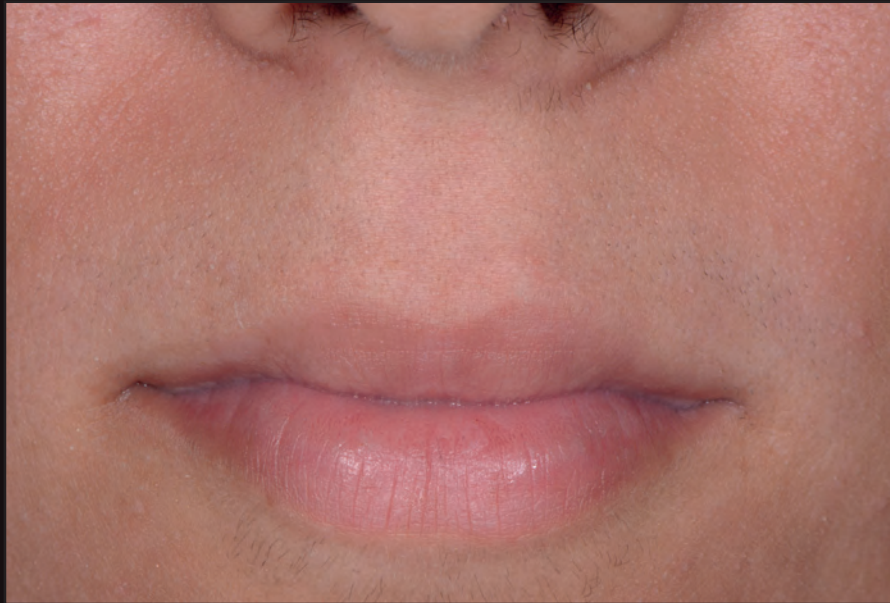
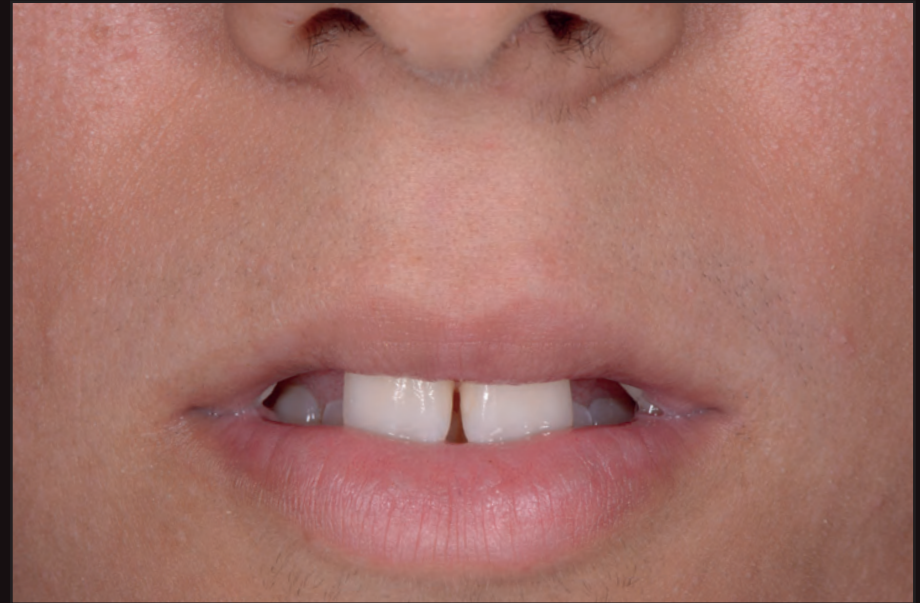
구 외 사진: 환자는 똑바로 선 채 얼굴 정면과 측면, 웃는 얼굴을 촬영하였다.

구 외 사진. 정색한 표정에서 입술과 인중에 힘이 살짝 들어가는 모습을 볼 수 있다: Gummy smile이 나타날 위험성이 있고 구내 검사를 통해 확인할 것이다.

구 외 사진: 치아가 살짝 보이도록 입술 힘을 뺐을 때 측절치 결손과 정중이개로 인한 상당한 틈을 보여 앞니가 심미적이지 못하다는 환자의 주소가 이해된다.

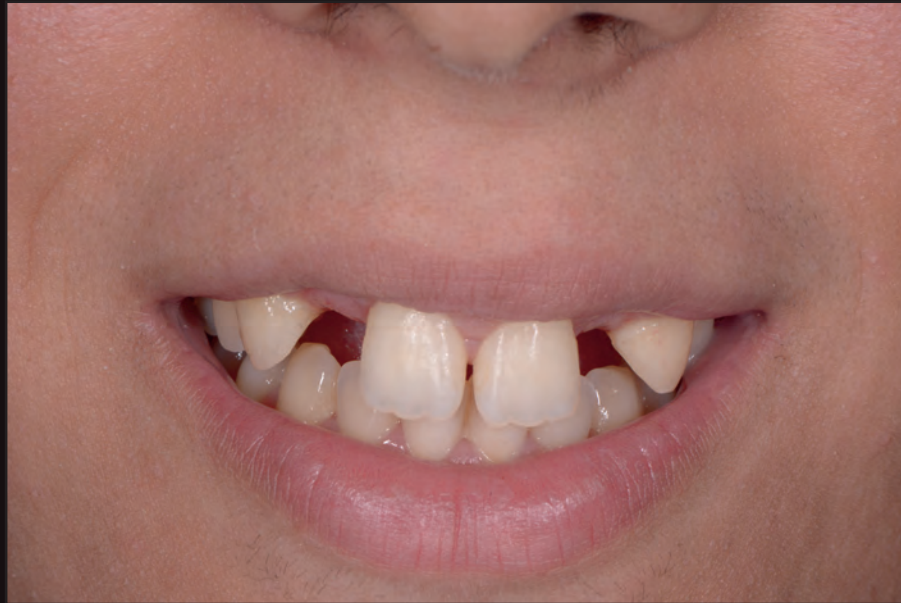
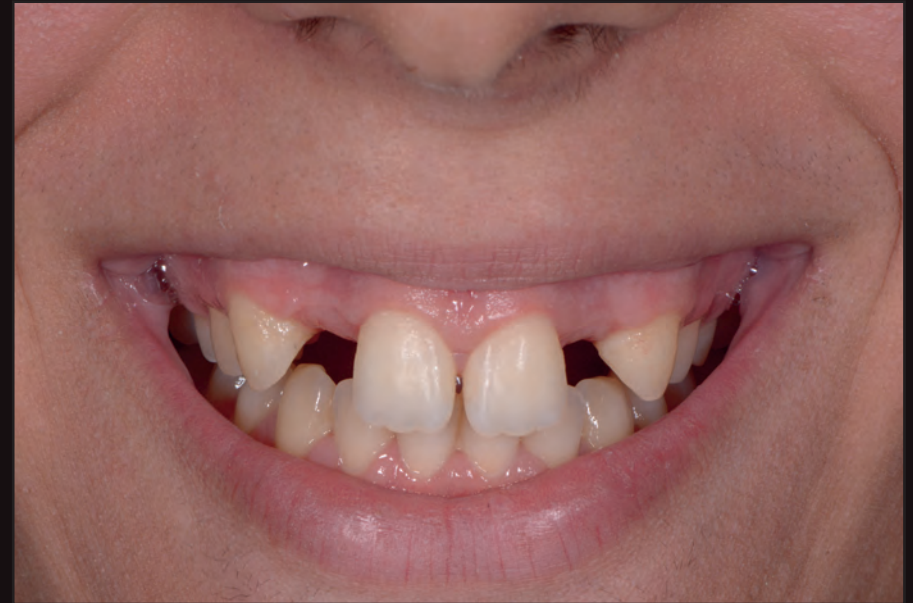
구 외 사진: 치아가 더 많이 보이게 입술을 벌린 모습.

구 외 사진: 활짝 웃을 때 altered passive eruption, gummy smile, 양측 측절치 결손 부위에 위축된 연조직과 치조골이 관찰된다.  
\*altered passive eruption: 치아의 능동적 맹출 후 맹출의 4단계인 odontogingival junction의 apical shift의 failure(93년 Evian 등)

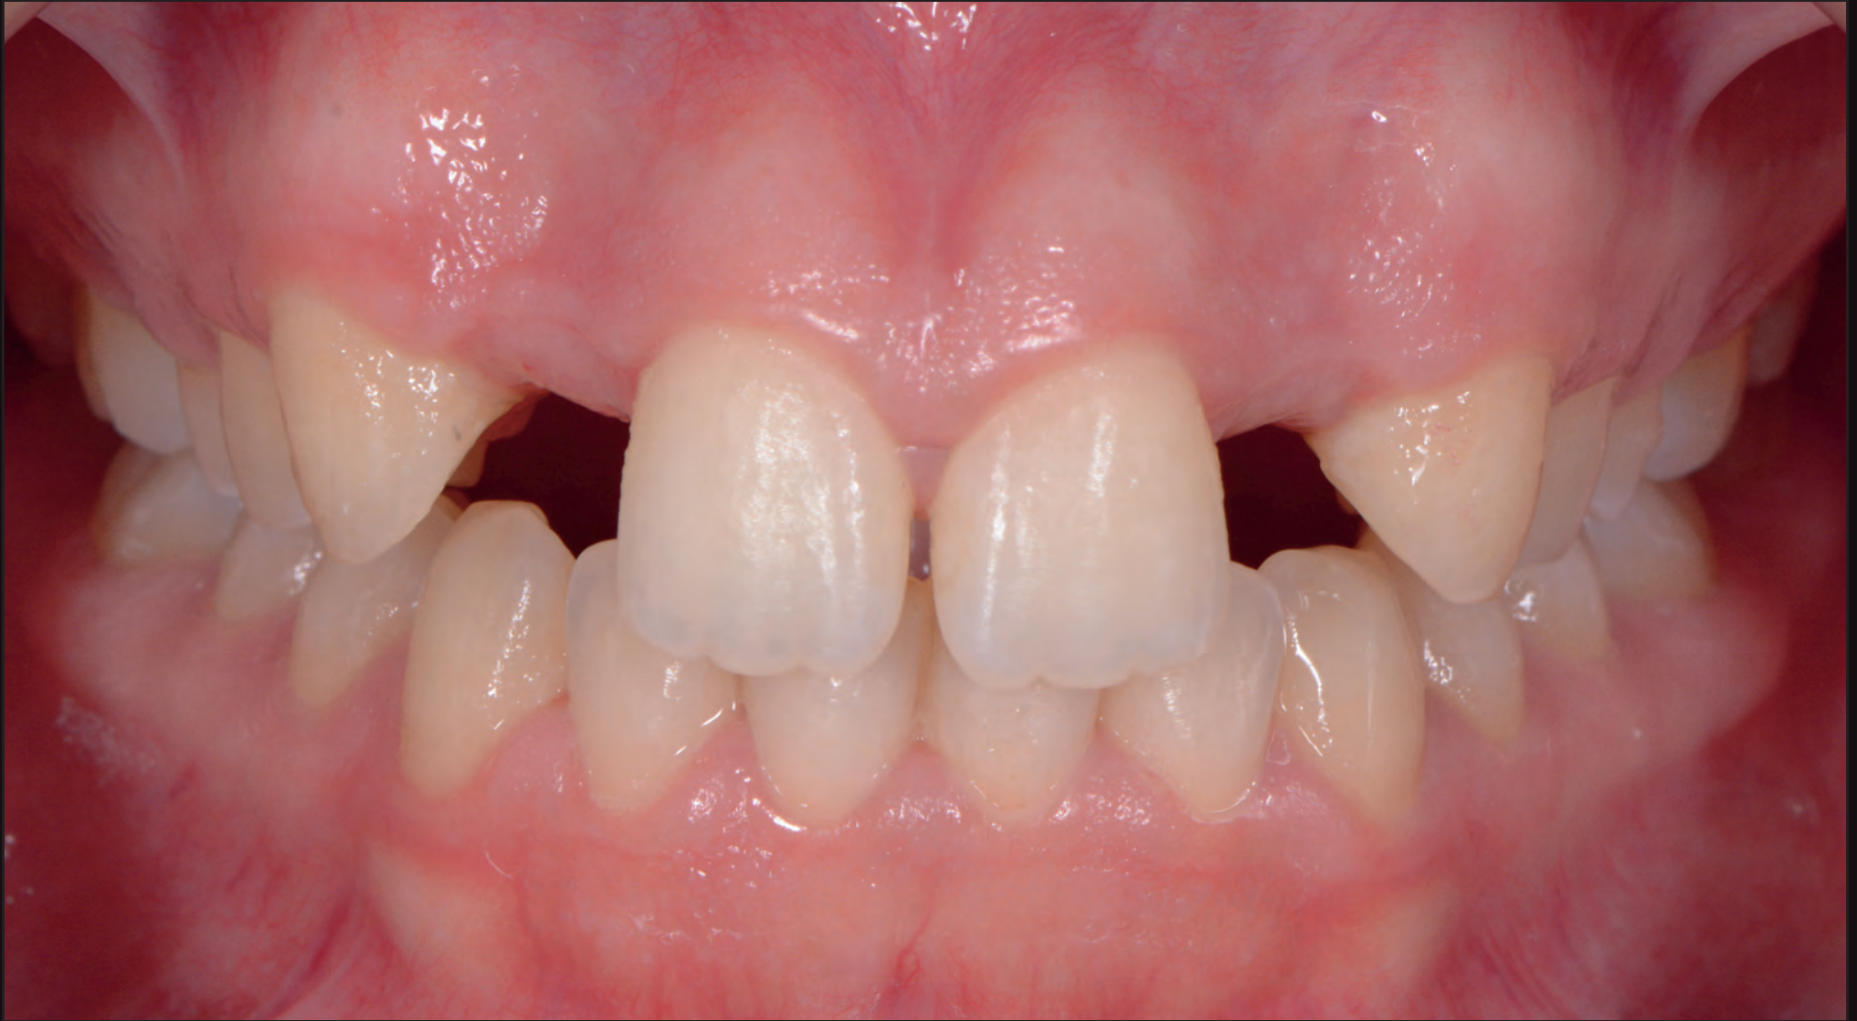
구 내 사진: 측절치 결손으로 인해 치조제가 함몰되어 있다.

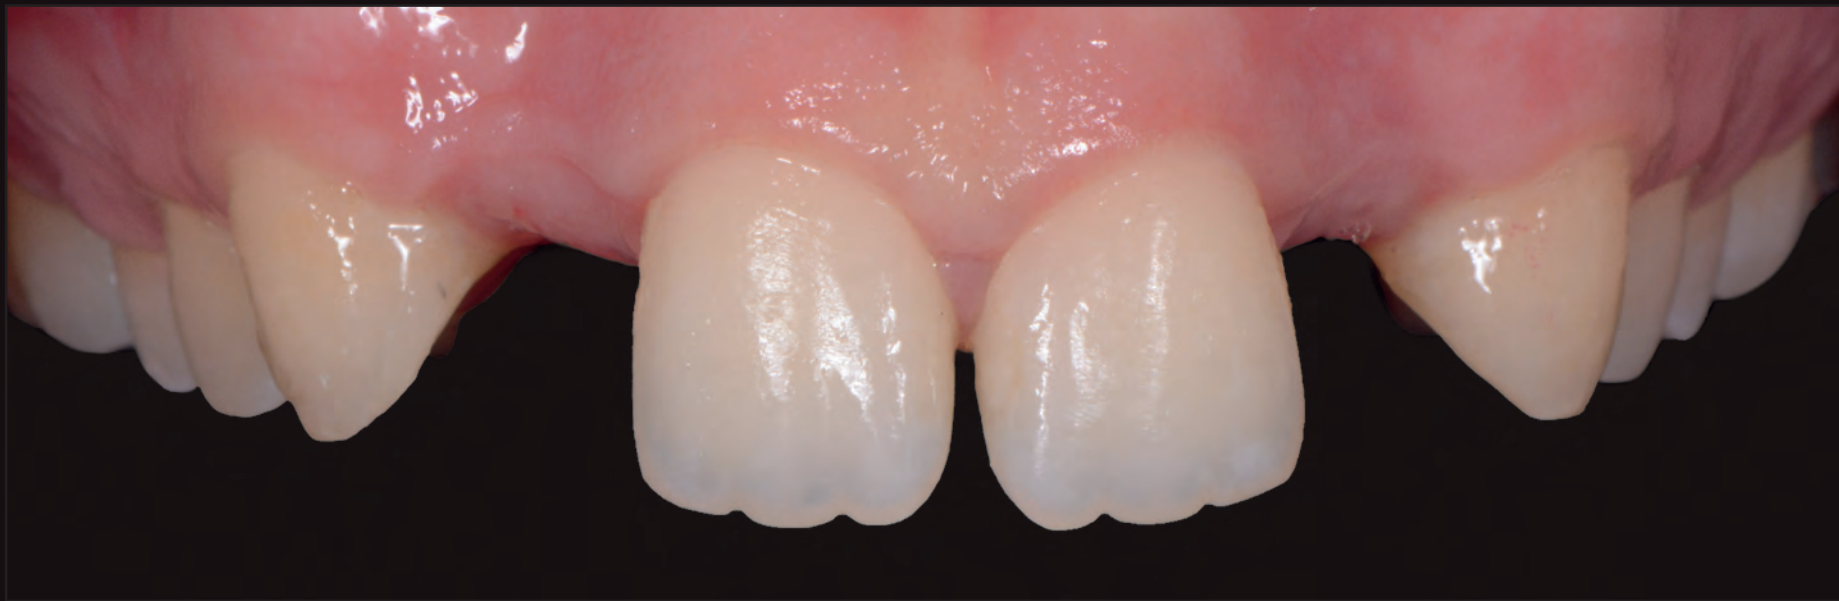
구 내 사진(Worm's view): 정면에서 본 상악 치열궁.

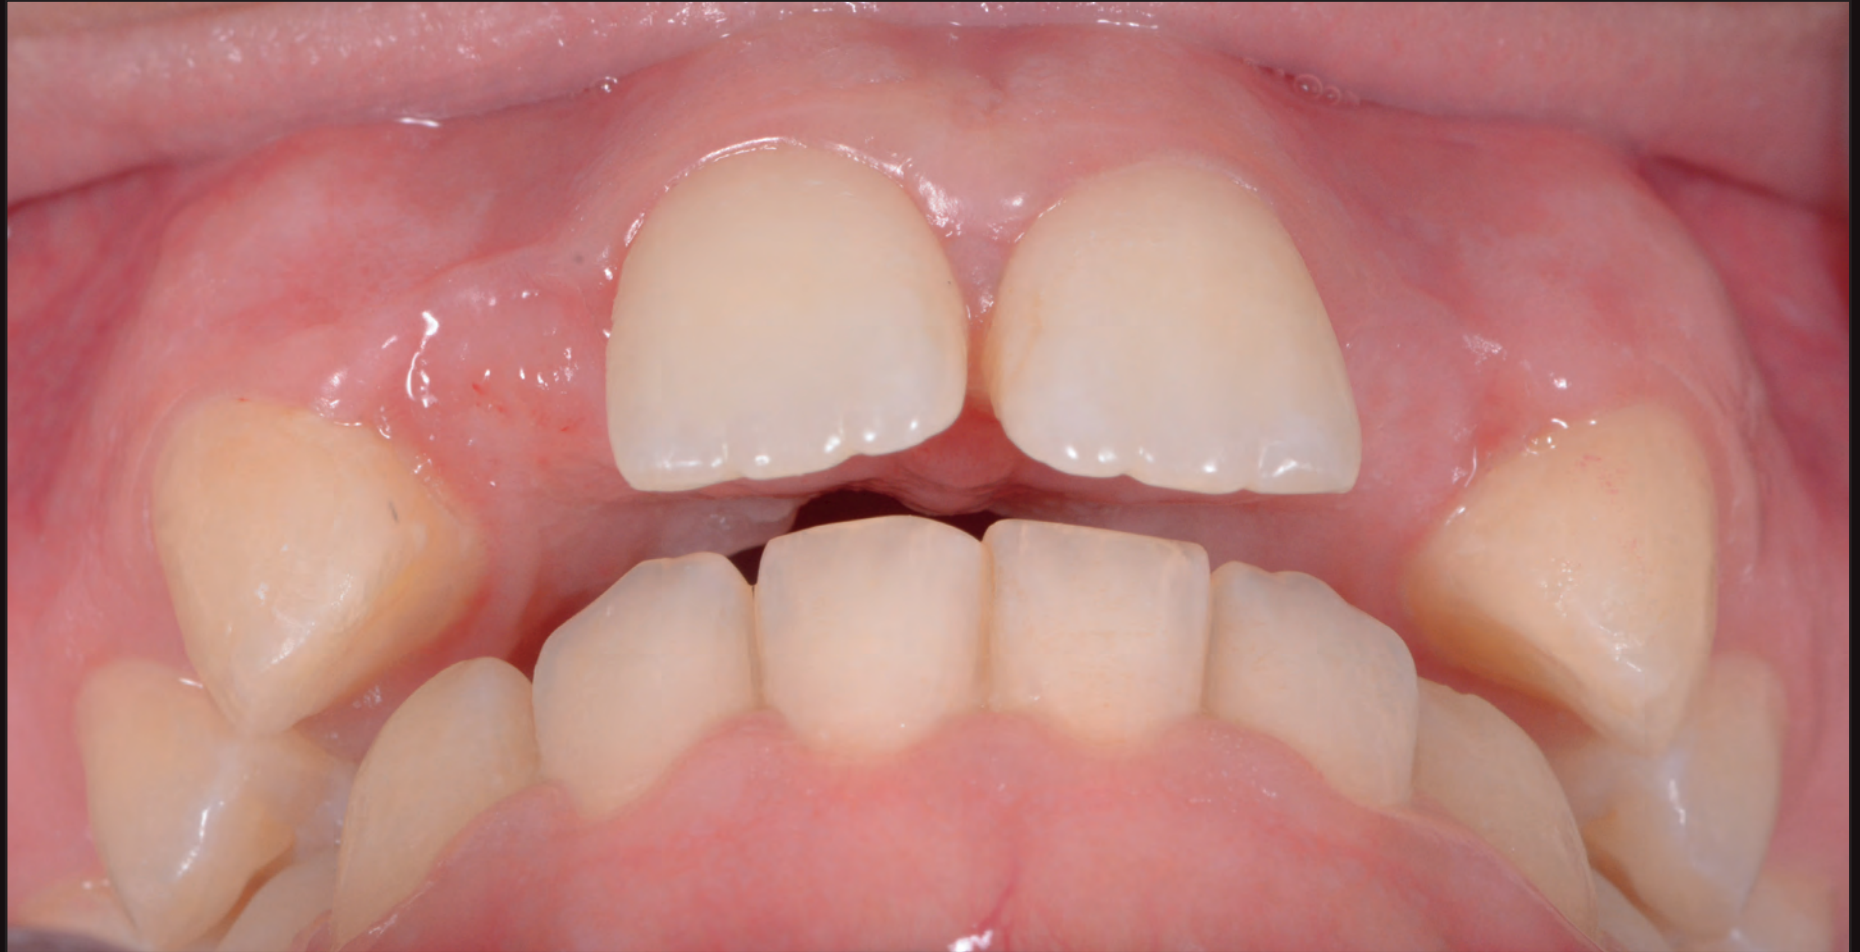
구 내 사진: 상하악 관계 근접 촬영에서 3mm 수평피개를 보인다.

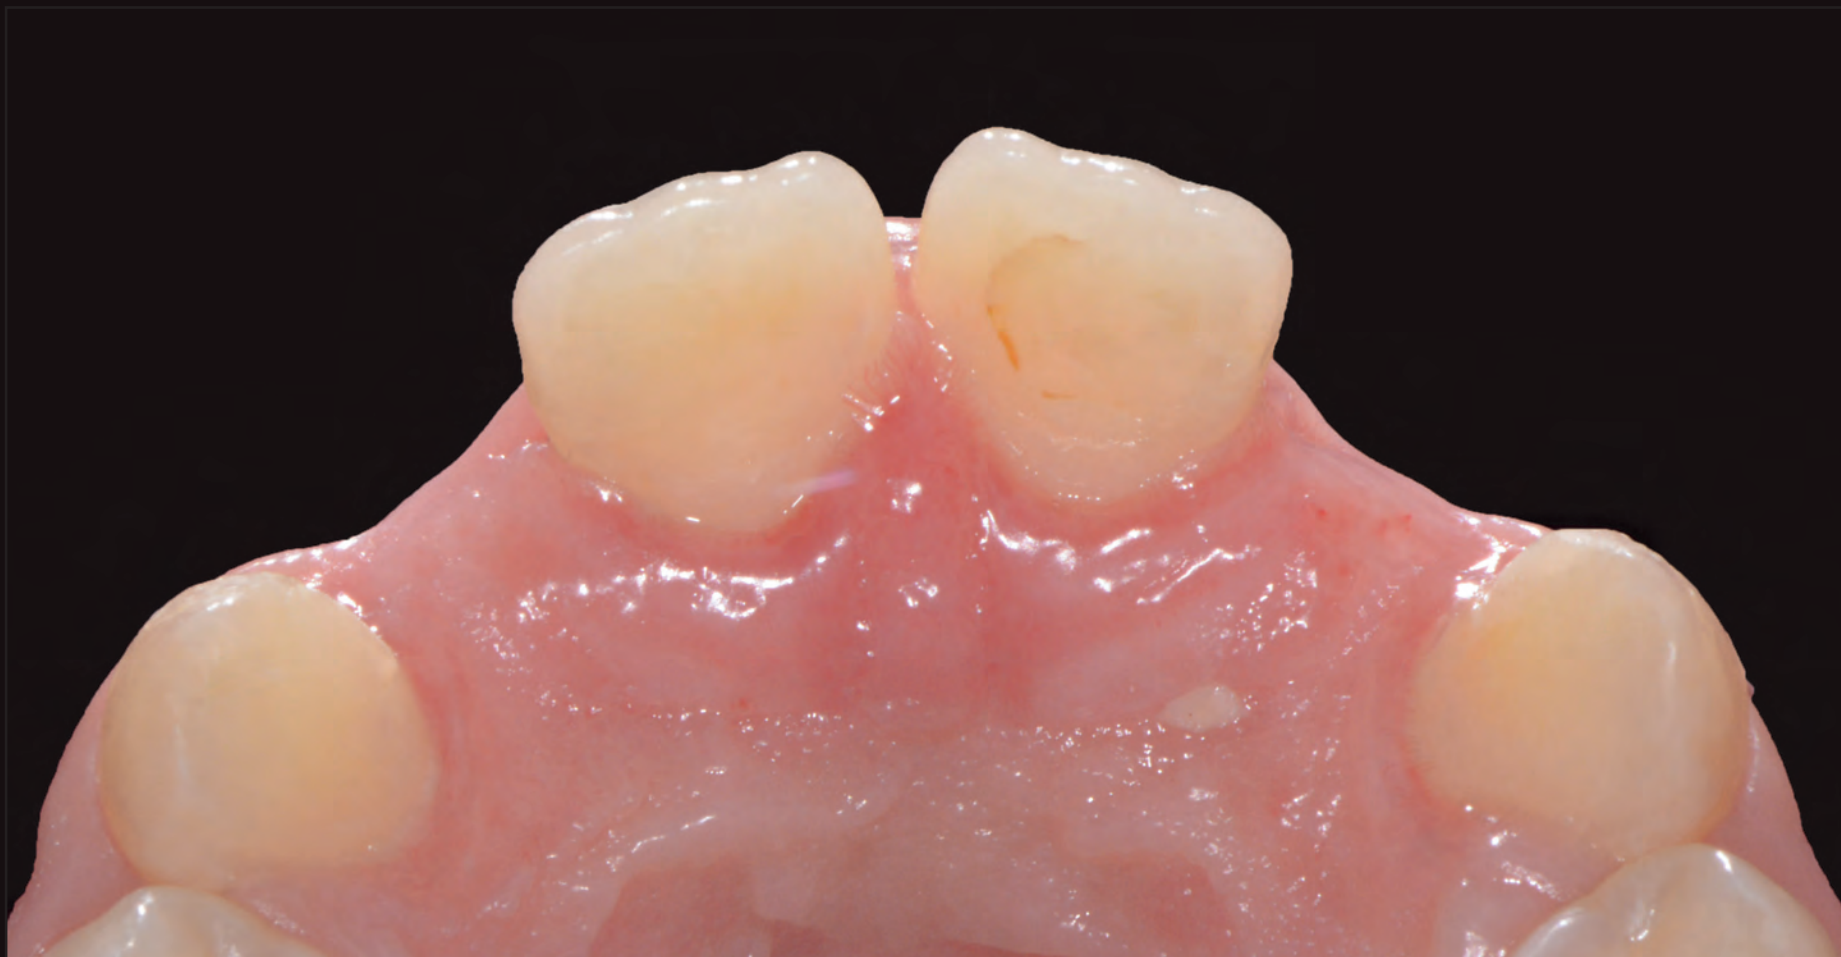
구 내 사진: 상악 교합면에서 본 상악 전치부.

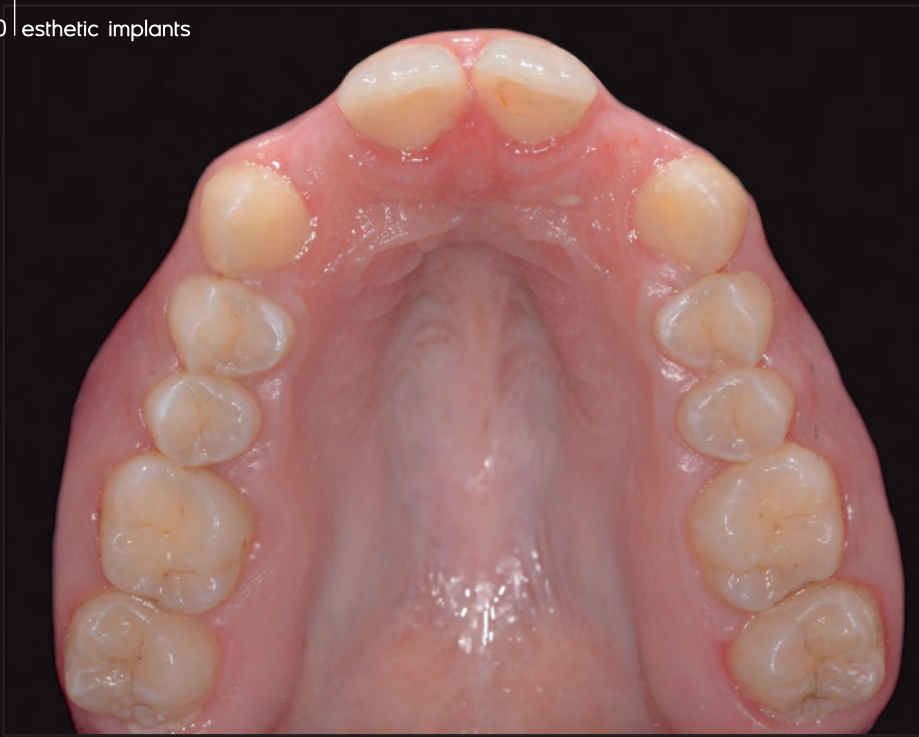
내 사진: 교합면에서 본 상·하악의 치열궁.
