## MTA의 구성 성분과 수화(경화) 작용

### MTA의 화학적 구성 성분

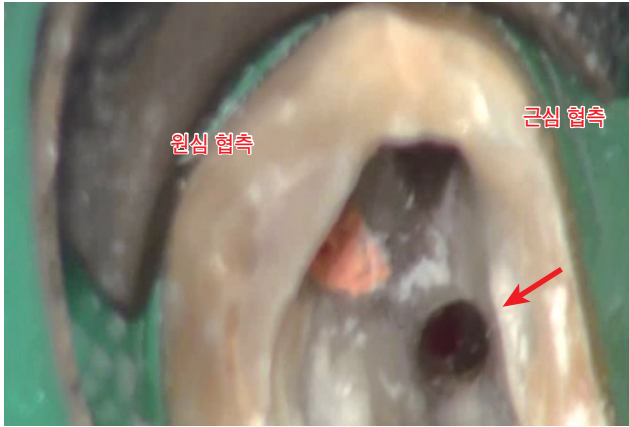
그림 1-4

근심 협착 부위에 제2근심 협착 근관(MB2)을 찾으려다 만들어진 것으로 보이는 천공 부위가 확인된다(빨간 화살표).

그림 1-4는 어느 개인치과에서 의뢰된 증례였다. 필자는 처음에 보고 “MB1(1<sup>st</sup> mesiobuccal canal)과 MB2(2<sup>nd</sup> mesiobuccal canal)가 참 잘 찾아져 있네.”하고 감탄하였는데 MB2의 위치에 뭔가 붉은색이 비쳐서 보니 출혈이 되고 있었다. 아마도 의뢰한 선생님이 너무 열심히 MB2를 찾다가 과도한 열정으로 화를 부른 것 같았다. 이런 경우 예전 같으면 출혈되고 있는 부위에 아말감이나 GI, 레진 등으로 치료하였을 텐데, 사실 이렇게 출혈이 되는 부위에서 앞의 재료들은 천공 부위를 잘 밀폐시키지 못하는 경우가 많아서 천공은 곧 근관치료의 실패 또는 발치로 이어질 확률이 높았다.

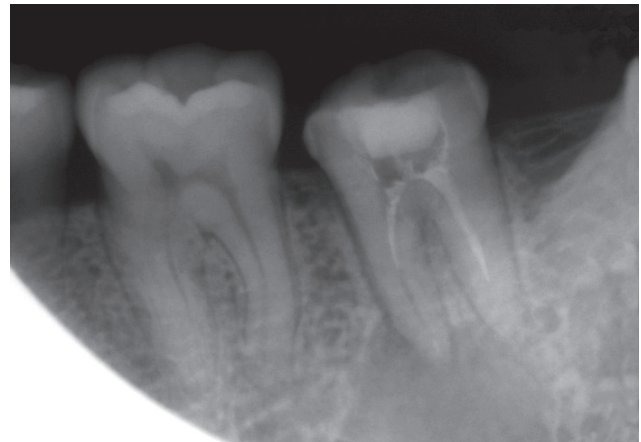
그림 1-8

그림 1-7과 같은 환자의 구내 방사선 사진. 이전에 근관치료가 되어 있는 상태와 함께 매우 큰 치근단 병소를 확인할 수 있다.

환자의 해당 부위의 구내 방사선 사진 촬영 결과, #37 치아에 광범위한 치근단 병소가 형성되어 있는 것을 관찰할 수 있었다(그림 1-8). 예전 근관 충전 상태는 불완전해 보였기 때문에 근관치료를 제대로 잘해 준다면 치근단 병소를 완전히 낫게는 못해도 적어도 어느 정도 줄여줄 수는 있지 않을까 하는 생각에 환자에게 재근관치료를 해보자고 권유하였다. 물론 예후는 매우 의문스럽다고 판단하고 환자에게 수술 및 발치 가능성도 미리 설명하였다.

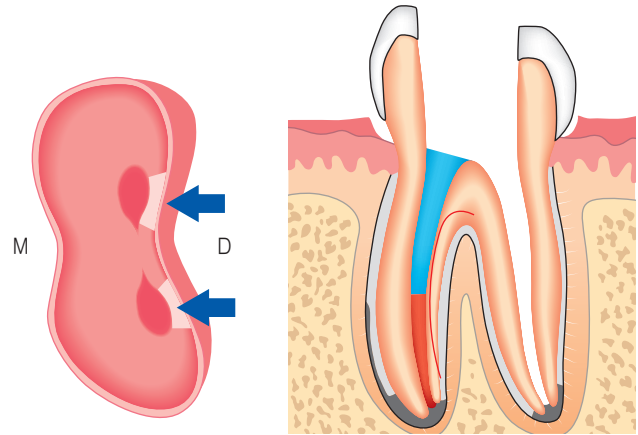
그림 1-11

하악 대구치의 근심 치근 중 치근분지부 쪽은 치질이 매우 얇아서 근관 형성이 조금만 과도하면 strip perforation을 일으키게 되는 경우가 있다. 이러한 경우 천공의 하방은 거타파차로 충전하고 충전 부위는 MTA로 충전하는 것을 고려해 볼 수 있다.

그림 1-11의 좌측에서 보이는 바와 같이 하악 대구치 근심 치근의 치근분지부 쪽은 치질의 두께가 매우 얇아서 근관 형성을 하는 중에 이 부분이 치과의사도 모르게 천공되는 경우가 있다. 본 증례도 비슷한 증례로 생각되는데, 그림 1-11의 우측에서 설명된 것과 같은 방법으로 근관의 하방은 거타퍼차, 근관의 상방은 MTA를 사용하여 근관 충전을 시행하였다.

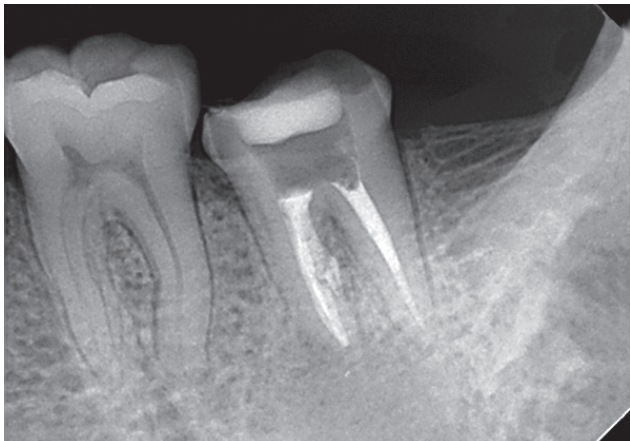
그림 1-12

근관 충전 후의 모습. 천공부의 하방은 거타파차로, 천공부를 포함한 상부는 ProRoot MTA를 사용하여 충전하였다.

근관 충전 후 MTA가 치근 밖으로 약간 밀려나간 부분이 관찰된다. 다행히 근관 충전 이전 수회에 걸친 근관 형성과 근관 세정 후 환자는 치은부종도 가라앉고 전혀 증상이 없는 상태였다(그림 1-12). 이제 MTA까지 사용하여 근관 충전을 해 주었으니 술자로서는 할 수 있는 치료는 다 해준 것이고, 환자도 증상이 없으니 아직까지는 서로 행복한 상태이며, 다시 증상이 나타나지 않기를 바라면서 경과 관찰을 해야 하는 단계가 되었다.

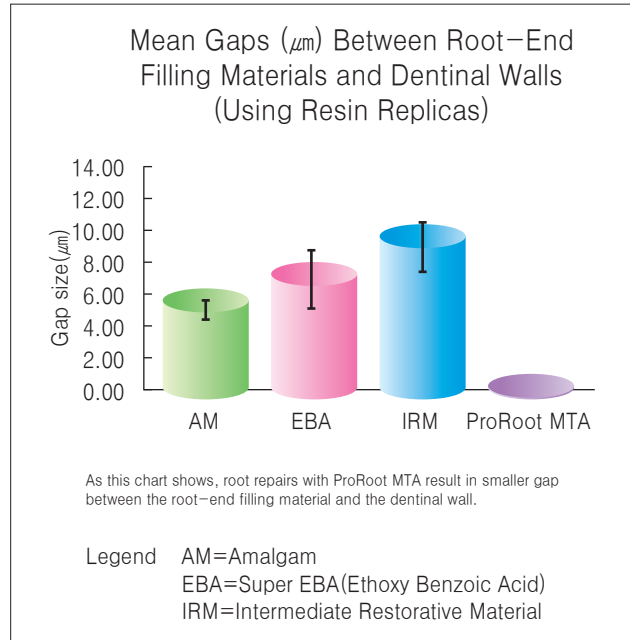
그림 1-16

제조사에서 제공하는 MTA의 밀폐성 관련 자료. MTA는 다른 재료들보다 치아와 재료 간 간격(gap)이 매우 작다고 한다.

제조사 자료(그림 1-16)를 살펴보면 역충전 재료로 사용되었을 경우 MTA와 상아질 간의 간극을 살펴보면 MTA(ProRoot MTA)는 거의  $0\mu\text{m}$ 에 가깝지만, 아말감이나 IRM, Super EBA(Ethoxy Benzoic Acid) 등은 상당한 간극을 보이고 있다. 간극이 크다는 것은 이 부분을 통해서 세균이 흘러나올 수 있다는 뜻이 되므로 간극이 작은 MTA가 다른 재료들에 비해서 치근단부 근관의 밀폐에 훨씬 더 유리할 것이라고 생각할 수 있다.
