## Screw driver에 hex가 잘 맞음에도 적절한 토크에서 풀리지 않는 경우

## 지대주 나사가 잘 풀렸음에도 지대주를 흔들어도 fixture에서 안 빠질 경우

## 임플란트 보철이 갑자기 흔들린다고 내원한 경우

## 임플란트 보철물이 탈락하여 내원한 경우

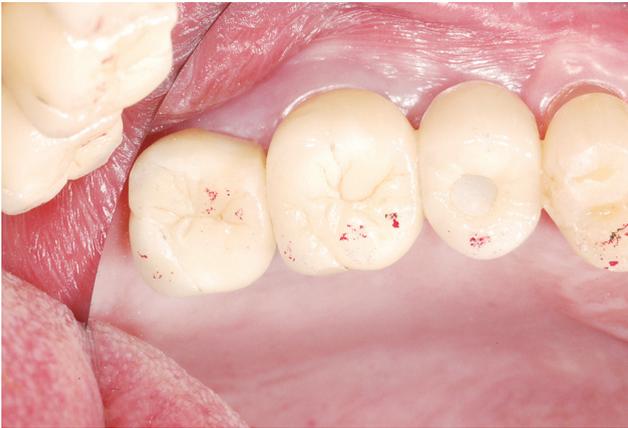
**그림 35-1.** 다른 치과의사에 의해 single zirconia crown으로 수복된 임플란트의 chipping이 보인다. 그러나 환자의 불편은 치간 식편압입에서 오는 것이었다.

일체형 지대주를 썼을 경우를 제일 먼저 생각해야 한다 (그림 35-1~35-3). 더 이상 토크를 주지 말고 기록을 살펴 사용 지대주 종류를 확인한다. 일체형 지대주의 경우 multiple unit 수복물일 경우 완전 접착이 된 crown을 갈

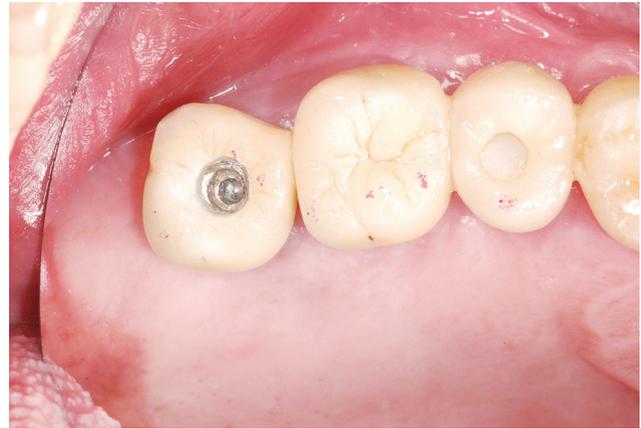
**그림 35-2.** 수리를 위해 나사 구멍을 형성, 확보하고 hex에 driver를 안착하고 돌렸으나 돌아가지 않았다. 일체형 지대주를 의심해야 한다. 토크를 무리하게 주면 hex가 망가지므로 주의해야 한다.

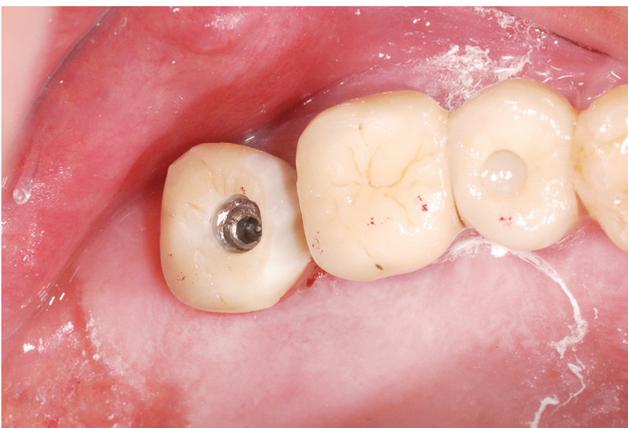
**그림 35-3.** 완전히 돌아가도록 인접치 공간을 확보하여 치관을 통째로 돌려서 빼내었다. Single crown에는 일체형 지대주를 사용하지 않는 것이 retrievability를 위해 좋다.

아 내 쪼개야 하므로 바람직하지 않고 single일 경우 인접면을 갈아 내어 crown-abutment 전체 회전으로 풀거나 crown을 갈아 내 쪼개지 않으면 역시 방법이 없으므로 되도록 사용하지 않고 있다.

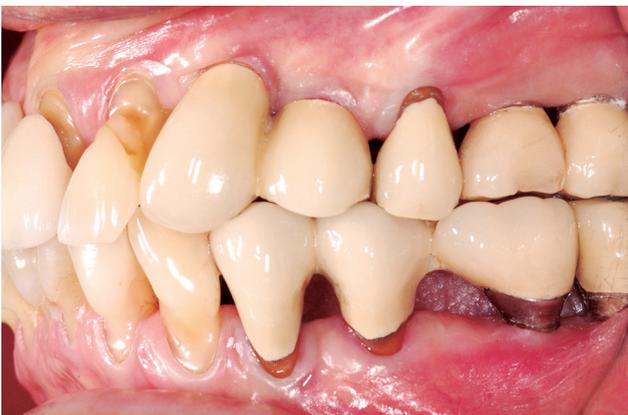
**그림 38-1.** 임플란트 수복 수년 후 구치에서 under-occlusion이 되어 있는 경우가 흔하다. 임플란트끼리의 교합일 경우가 많고 자연치의 근심변위와 밀접한 관계가 있는 것 같다.

der-occlusion이 빈발하므로 자연치의 보상 정출이 안 일어나는 결과가 어느 정도 원인이 될 수 있을 것이라 생각하며 자연치의 전방이동에 따른 교합변화가 과두와 교합평면의 변화로 이어져 하악이 약간 전돌 상태가 되어 구치부에서 Christensen's phenomenon이 일어나는 것이 아닌가 추정할 뿐이다(그림 38-1).

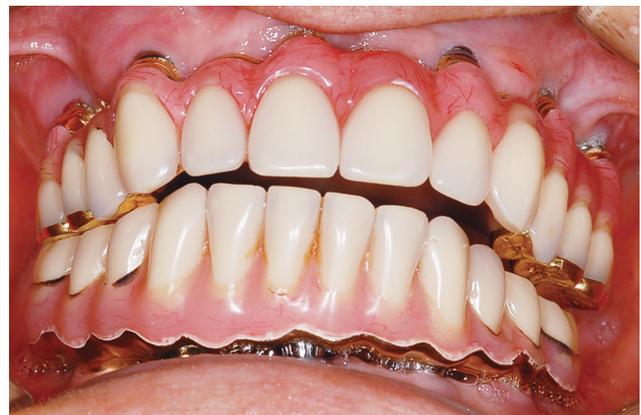
**그림 38-2.** 수년에 걸쳐 임플란트 전악 수복 후 갑자기 턱관절장애가 발생하는 경우가 종종 있다. 잠재적인 요인이 불시에 드러나는 것이고 분쟁의 여지가 크므로 임플란트 시술 전 미리 턱관절 평가가 선행되어야 한다.

② 턱관절장애가 또 다른 원인일 수 있다(그림 38-2).

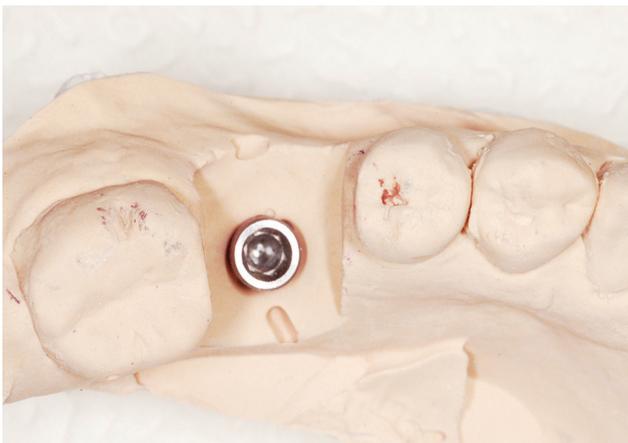
그림 39-1. 소구치 자연치 사이 치간접촉부에 틈이 보인다. 무치악 기간 동안 치아가 뒤로 밀리며 벌어진 것이다.

- ② 무치악 상태가 지속되면서 인접치가 그 앞 치아와 접촉점이 떨어져 있는 상태가 많이 발견된다(그림 39-1). 교합에 따라 인접치아와 그 앞 치아와의 틈이 인접치의 전방이동으로 붙으면서 임플란트와 인접치 사이의 치간 접촉점이 느슨해지기도 한다(그림 39-2).
- ③ 임플란트 주위골 흡수에 따른 연조직 흡수도 원인인 경우가 많다.

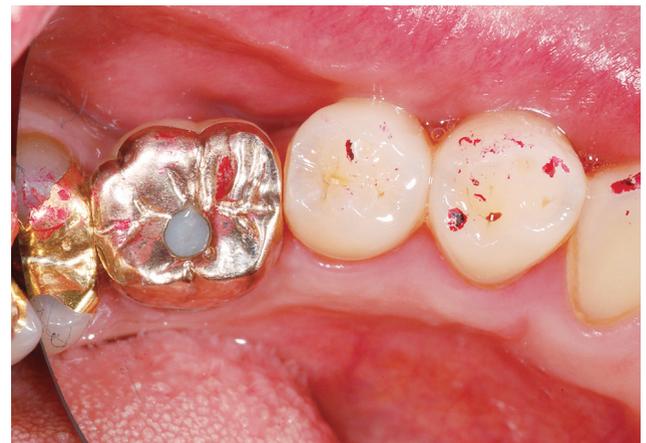
그림 39-2. 임플란트 수복 수개월 후 원래 벌어져 있던 소구치 사이의 틈은 없어지고 임플란트와 소구치 사이에 틈이 생겨 식편압입이 발생하고 있다.

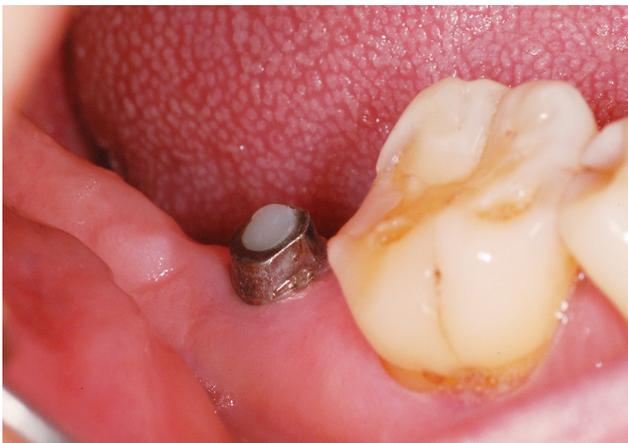
그림 40-1. 너무 제한된 약간 공간에 짧은 기성 지대주를 사용하다 crown이 탈락한 경우.

1) 대합치와의 공간이 충분하지 않아 기성 지대주를 썼을 경우 충분한 접착 면적이 안되어 탈락하는 경우(그림 40-1)

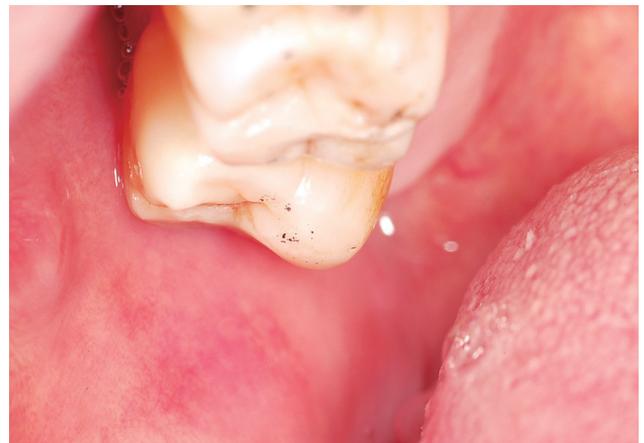
그림 40-2. 대합치 교두가 쳐져 있는 경우 수복치의 교합면은 절구와 형태가 되기 쉬워 균형교합을 일으키기 쉽다.

임시접착한 경우에서 단기간에 탈락하는 주원인일 경우가 많다. 무치악상태가 지속되는 기간 중에 대합치가 정출을 일으키는 경우가 많으므로 자연치에서보다 균형교합의 존재에 신경 써야 한다(그림 40-2).

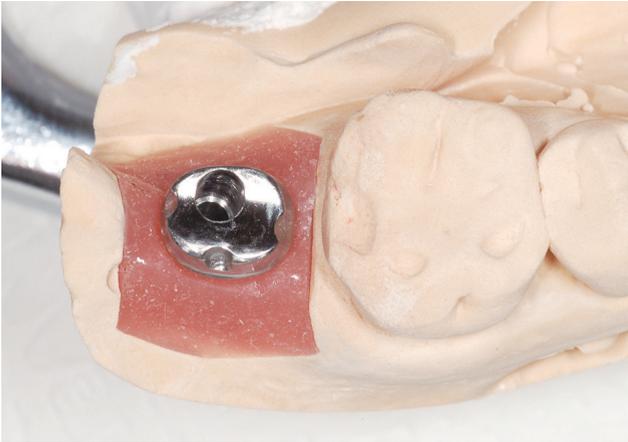
**그림 40-3.** 그림 42의 증례로 CAD-CAM abutment로 바꾸고 groove를 주어 유지력을 증가시켰다. 높이를 판단하고 처음부터 이렇게 제작하는 게 좋다.

- ① 대합치 간격이 작은 경우 되도록 기성 지대주를 사용하지 말고 어쩔 수 없을 경우 sandblasting 등으로 표면을 거칠게 하고 groove를 주어 저항성을 높인다. 가능하다면 CAD-CAM으로 표면적이 넓고 parallel한 taper-ness와 groove를 가진 지대주를 제작한다(그림 40-3).
- ② 교합면에 shiny spot이 없는지 잘 관찰하고 주기적인 교합조정을 한다.
- ③ 지르코니아의 경우 CAD-CAM 과정에서 정밀한 cali-

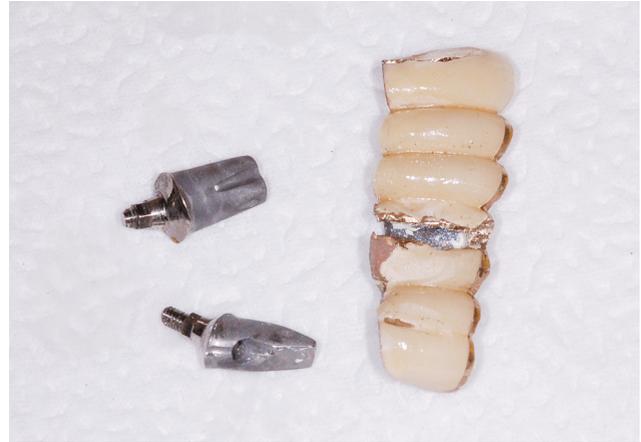
**그림 40-4.** 4도 taper로 groove를 형성한데다 sandblasting으로 표면을 거칠게 한 CAD-CAM abutment에 적합이 좋은 PFG bridge로 수복하여 임시접착 상태의 수복물이 빠지지 않은 경우. 재제작을 위해서는 결국 눈물을 머금고 잘라내야 했다.

bration 후 기공을 진행하여 내면이 지나치게 헐렁하지 않게 조정한다. 반대로 너무 긴 구치부 지대주(특히 상악 구치부에서 치조능이 수직적으로 소실된 상태에서 상악 동골이식 후 임플란트 보철수복이 이루어진 경우 지대주 길이가 길어지게 된다)에서는 임시접착제라도 유지력이 너무 강해 제거가 어려우니 groove를 없애고 적절하게 taper를 조절해야 한다(그림 40-4).

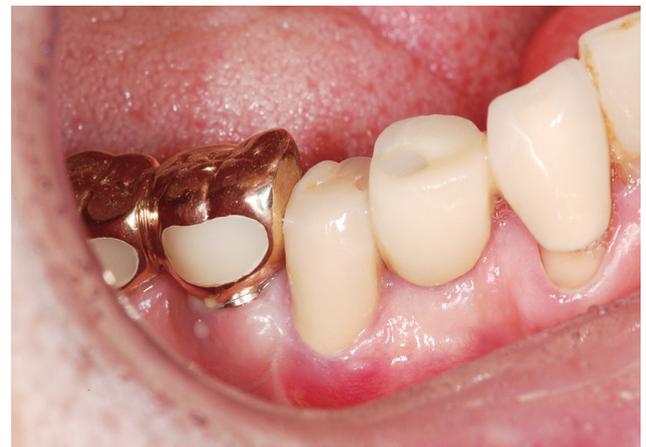
그림 41-1. 임플란트에 둘러싸인 자연치를 수복한 후 4개월 뒤 자연치의 압하(intrusion)를 관찰할 수 있었다.

이의 임시접착제가 녹으면서 자연치 압하가 많이 보고되고 있으므로 설계 시 유의해야 할 부분이다(Sheets CG & Earthmann JC, 1993, Sheets CG & Earthman JC, 1997, Schlumberger TL, et al, 1998). 압하된 이중관 하부 자연치는 damping effect를 고려하여 내부에 petroleum jelly를 채워 넣거나 기존 상부구조물과의 분리 등에 의하여 제 위치로 정출되어 회복되는데 이에 대한 필요 조건은 많이 알려져 있지 않다. 임플란트에 둘러싸인 자연치의 경우 인접치간 접촉점을 느슨하게 하거나 어떤 경우는 그냥 놔두어도 스스로 제자리로 돌아오기도 한다. 치주 인대의 신장한계 때문이라 추정된다(그림 41-1, 41-2).
