Chapter 2

어떤 치과기공사가 될 것인가?

(2011-2013년 증례)

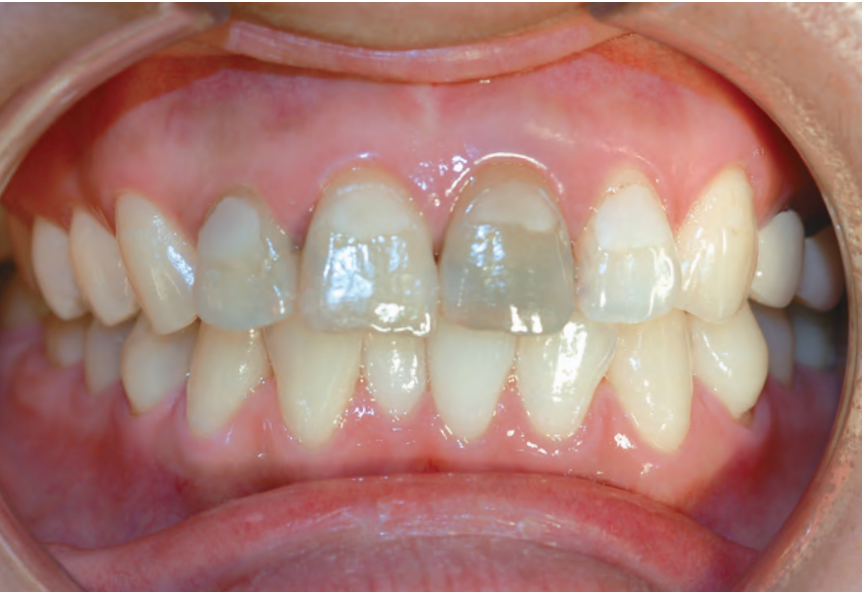
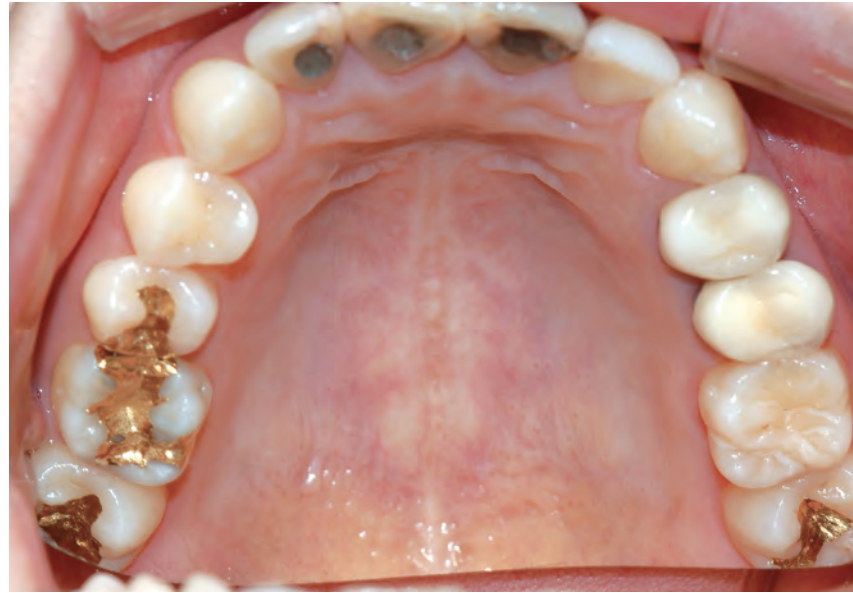
하얗고 가지런한 치열을 목표로 제작하였다.
생각보다는 지대치의 검은 색조가 나와서 차단이 어려웠다.

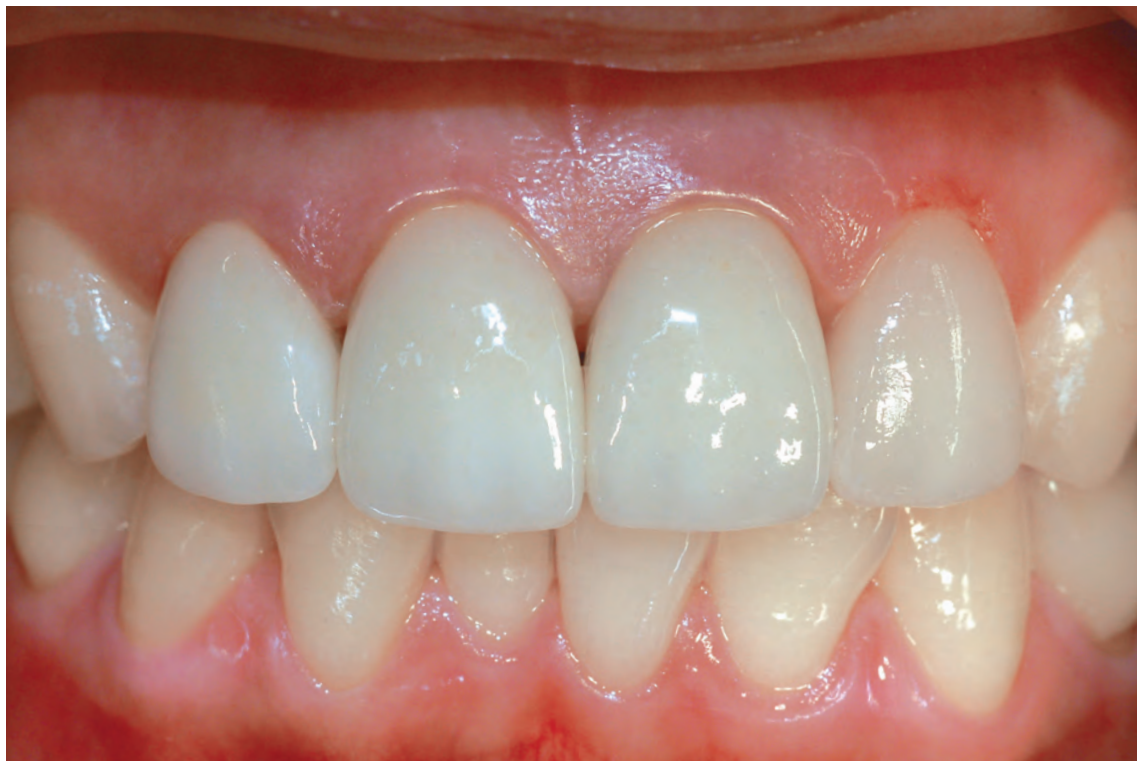
실제 임상에서 laminate를 한다면 삭제량이 많지 않다.

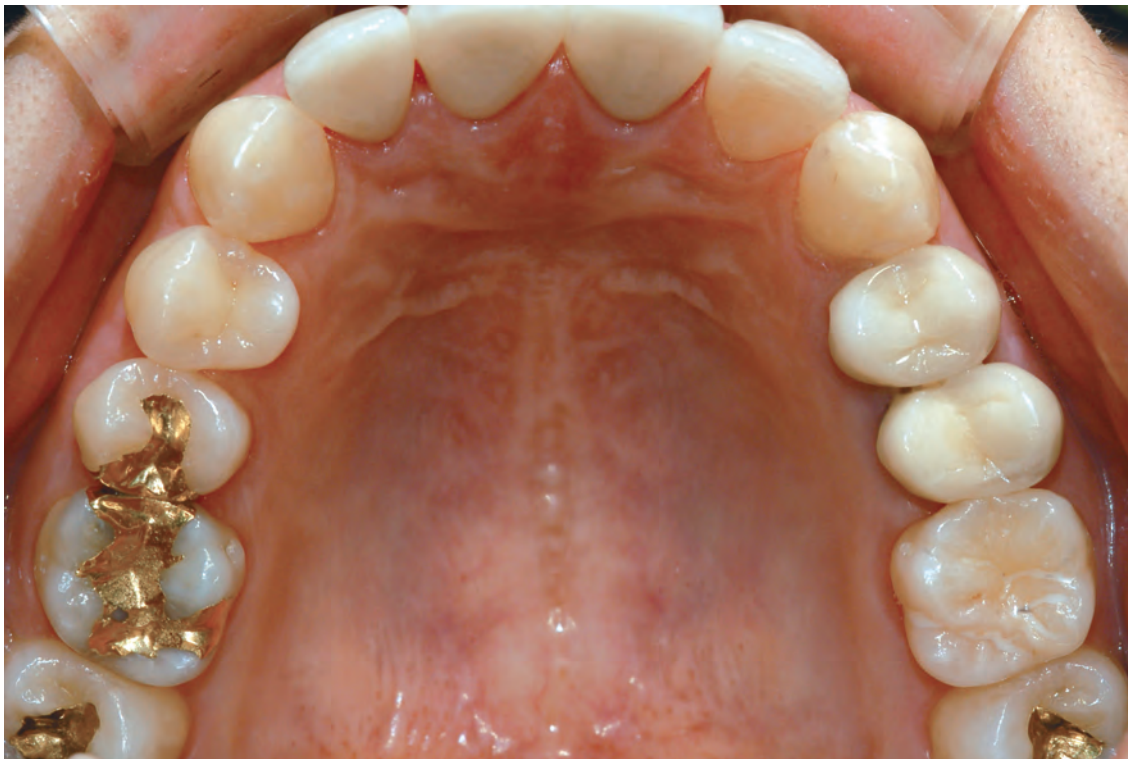
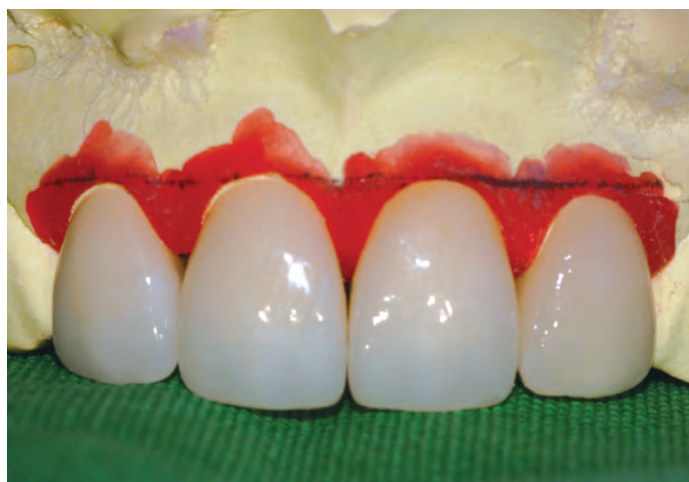
내화 모형에서 완성 후 마스터 모델에 시적해 보는 작업은 항상 마음이 떨린다.

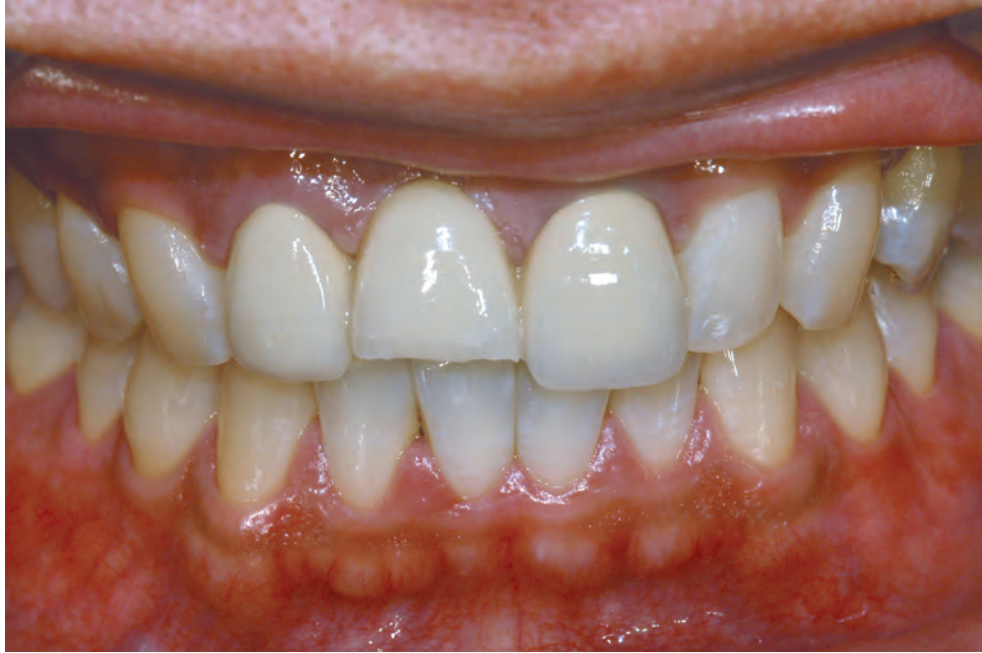
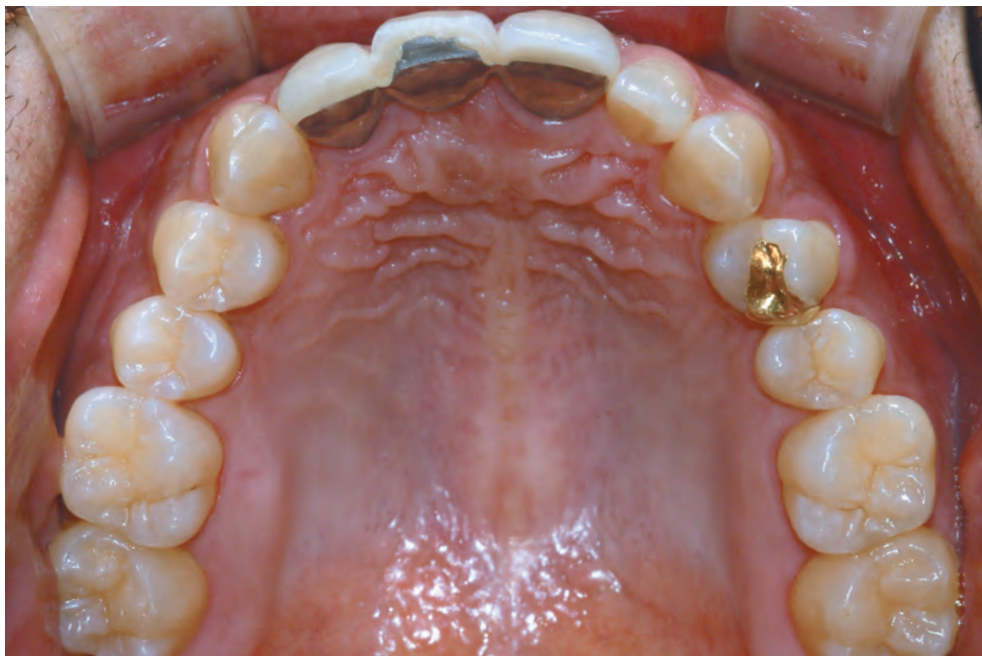
초진 사진은 중요한 정보를 많이 제공받을 수 있는 기회이다.
#11은 pontic이며 ovate 형태로 제작했다.

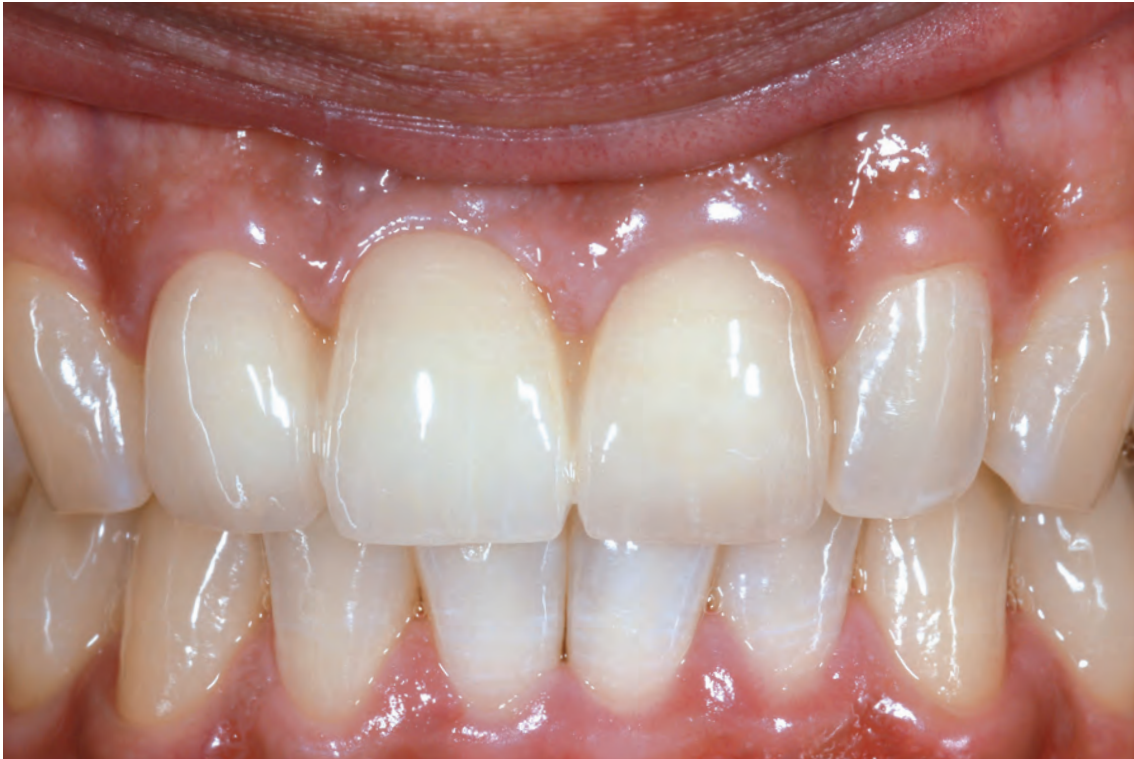
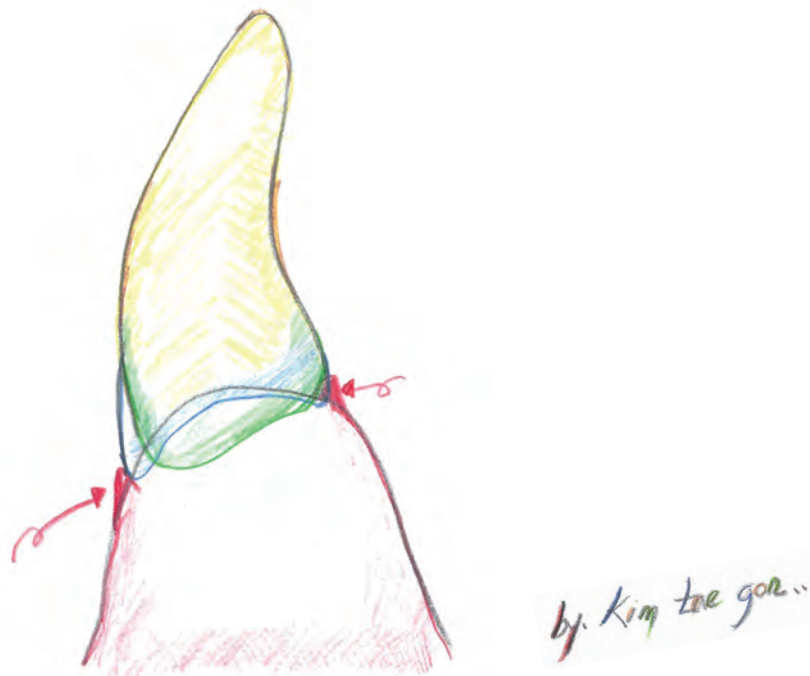
무심히 구강 사진을 본다면 pontic의 존재는 눈치 채기 어렵다.
특별한 경우를 제외하고는 위 그림에 초록색 line처럼 ovate한 형태의 pontic을 만든다.

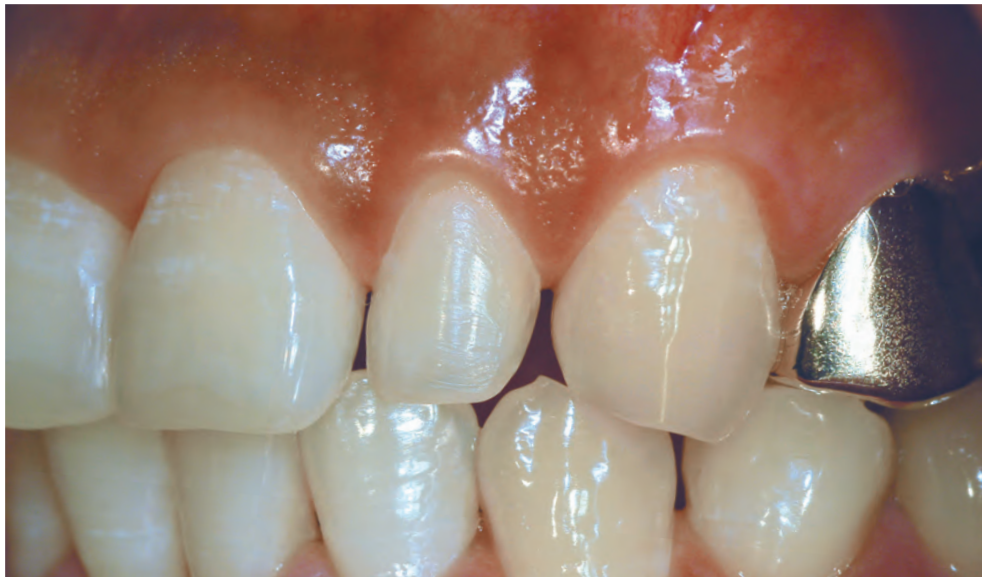
약간의 왜소치 경향으로 초진 시에도 #21, 22 공간이 있었다.
법랑질을 최대한 남기는 방향으로 최소한의 지대치 형성을 시행하였다.
